Einschätzung von Durchlass-Bauwerken und Gefährdung des Fischotters

Aufnahme Nummer: 2834-006 Aufnahme-Datum: 19.07.2011

Gewässername: Alte Elde
Lage: Gorlosen OW
Straße: K 48
Kreisstraße
Todfunde: 0

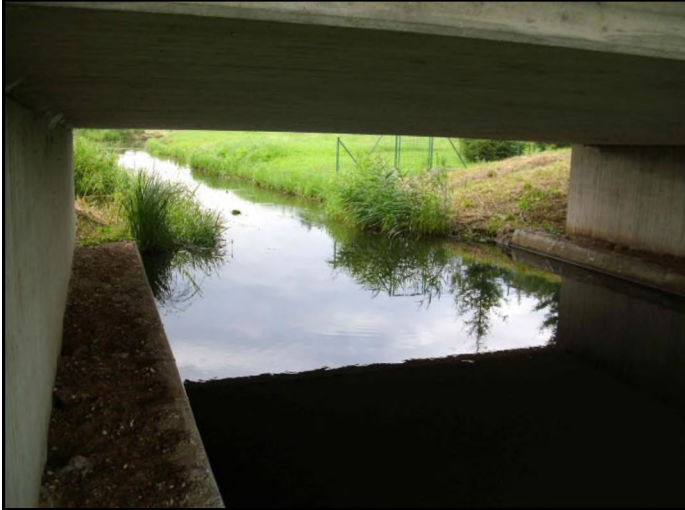
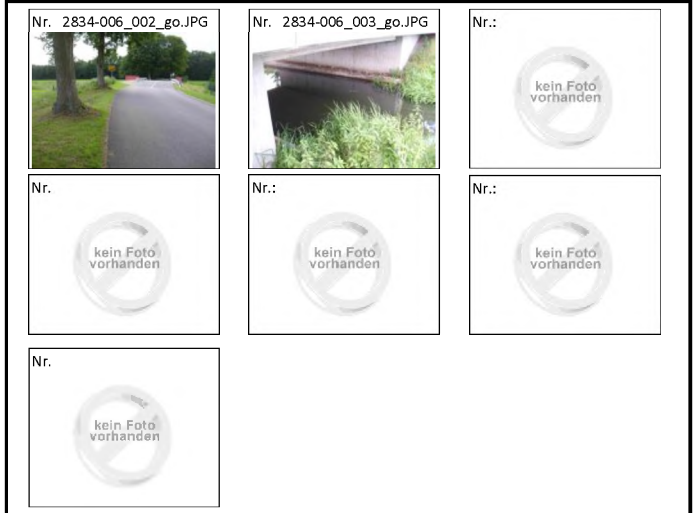
Nr.: 2834-006_001_.JPG

Störfaktoren: Ungünstiges 'Länge zu Durchmesser'-Verhältnis , Bermen ungünstig

Bedeutung im Habitatverbund: sehr hoch
Verkehrsdichte: mittel
Brückenindex: 1,2
Durchlass-Tauglichkeit: bedingt geeignet
