Einschätzung von Durchlass-Bauwerken und Gefährdung des Fischotters

Aufnahme Nummer: 2834-007 Aufnahme-Datum: 19.07.2011

Gewässername: k.A.
Lage: Gorlosen O
Straße: K 48
Kreisstraße
Todfunde: 0

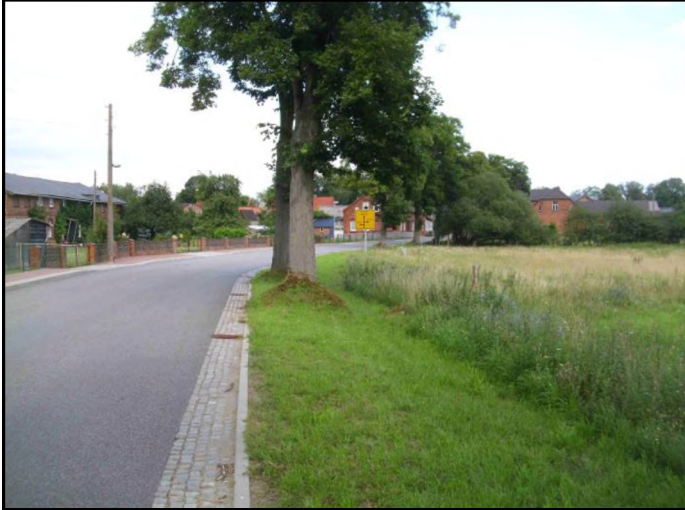
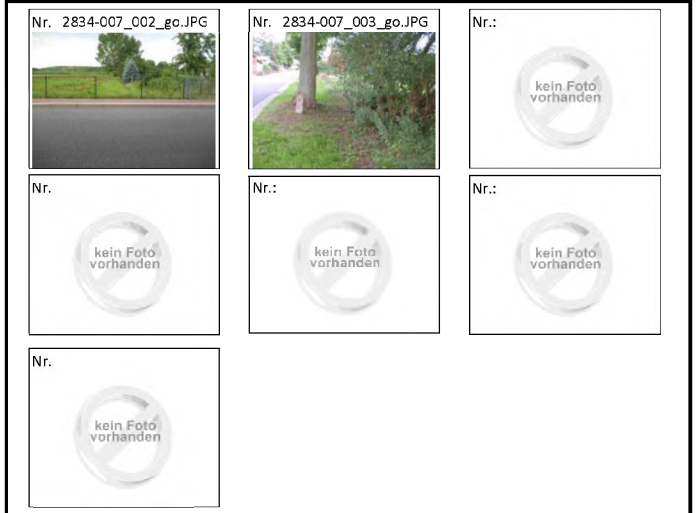
Nr.: 2834-007_001_go.JPG

Störfaktoren: DL vollständig geflutet, Böschung ungünstig für wandernde Tiere (zum Gewässer steiler und tiefer als Böschung zur Straße).

Bedeutung im Habitatverbund: sehr hoch
Verkehrsdichte: mittel
Brückenindex: 0
Durchlass-Tauglichkeit: ungeeignet

Straße wurde gerade neu gemacht. Durchlass ist entweder geflutet oder zugeschüttet.

Geschwindigkeitsbegrenzung	<input type="checkbox"/>	Bermen an Ufer anbinden	<input type="checkbox"/>
Trockenröhre einbringen	<input checked="" type="checkbox"/>	Wiesenzufahrten verlegen	<input type="checkbox"/>
		Komplexmaßnahmen notwendig	<input type="checkbox"/>
