# Einschätzung von Durchlass-Bauwerken und Gefährdung des Fischotters

Aufnahme Nummer: 2834-008 Aufnahme-Datum: 21.07.2011

Gewässername: Meynbach  
Lage: nördl. Krinitz  
Straße: L 07  
Landesstraße  
Totfunde: 0

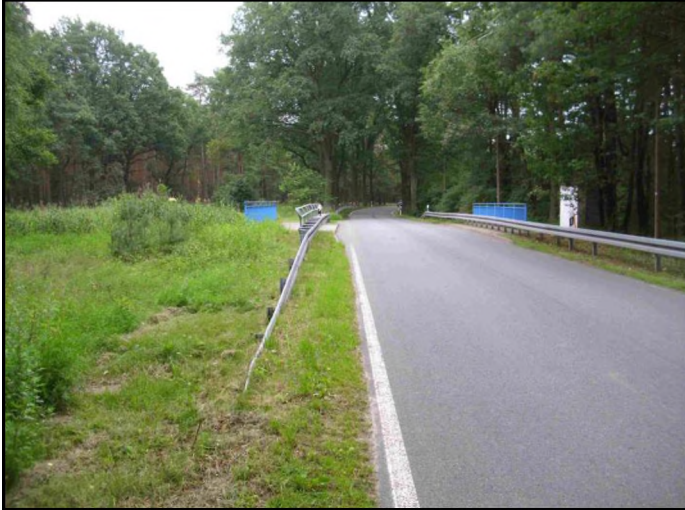
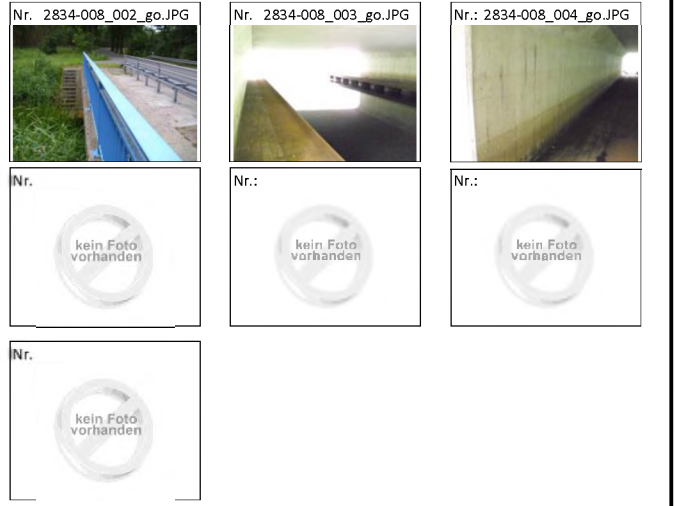
Nr.: 2834-008\_001\_go.JPG

Störfaktoren: Ungünstiges 'Länge zu Durchmesser'-Verhältnis , Turbulenzen oder Turbulenzengefahr nach Regen usw. , Bermen zu tief

Bedeutung im Habitatverbund: sehr hoch  
Verkehrsdichte: mittel  
Brückenindex: 0,709  
Durchlass-Tauglichkeit: bedingt geeignet

Die Brücke hat einen sehr breiten Rad- und Fußgängerbereich (3 statt normalerweise 1 bis 1,5m) bekommen, ohne dass es einen entsprechend Rad- oder Fussweg gibt. Weil die LH hier schon sehr ungünstig ist, sollte bei einem Neubau der Brücke an "Länge"(a Iso auch an Radwegbreite) deutlich gespart werden. Vergleichen mit anderen Radbrücken in MV.
