Einschätzung von Durchlass-Bauwerken und Gefährdung des Fischotters

Aufnahme Nummer: 2834-009 Aufnahme-Datum: 21.07.2011

Gewässername: k.A.
Lage: Krinitz
Straße: L 07
Landesstraße
Totfunde: 0

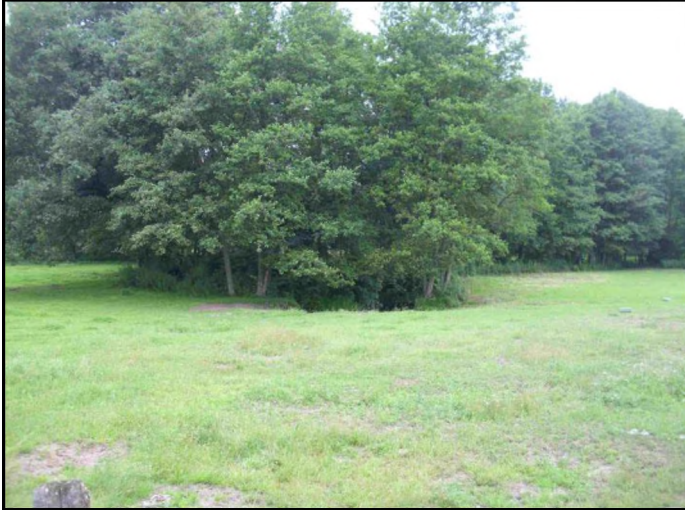
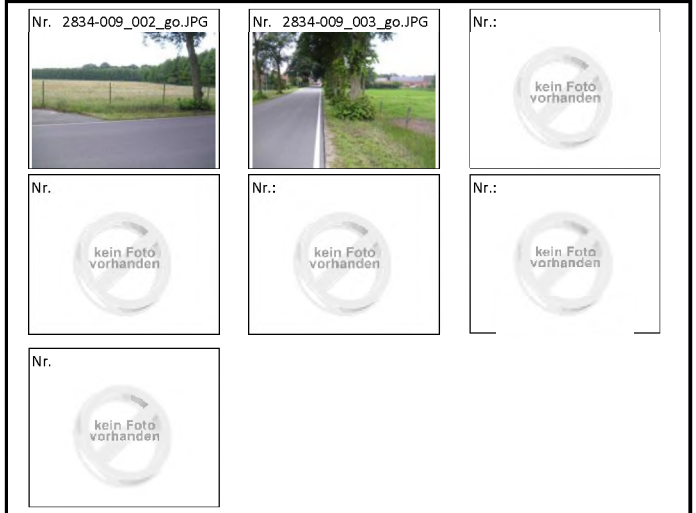
Nr.: 2834-009_001_go.JPG

Störfaktoren: Verrohrt, Böschung ungünstig für wandernde Tiere (zum Gewässer steiler und tiefer als Böschung zur Straße).

Bedeutung im Habitatverbund: mittel
Verkehrsdichte: mittel
Brückenindex: 0
Durchlass-Tauglichkeit: ungeeignet

Geschwindigkeitsbegrenzung	<input type="checkbox"/>	Bermen an Ufer anbinden	<input type="checkbox"/>
Trockenröhre einbringen	<input checked="" type="checkbox"/>	Wiesenzufahrten verlegen	<input type="checkbox"/>
		Komplexmaßnahmen notwendig	<input type="checkbox"/>
