# Einschätzung von Durchlass-Bauwerken und Gefährdung des Fischotters

Aufnahme Nummer: 2834-010 Aufnahme-Datum: 21.07.2011

Gewässername: Alte Elde  
Lage: Krinitz w  
Straße: k.A.  
sonstige Straße  
Todfunde: 0

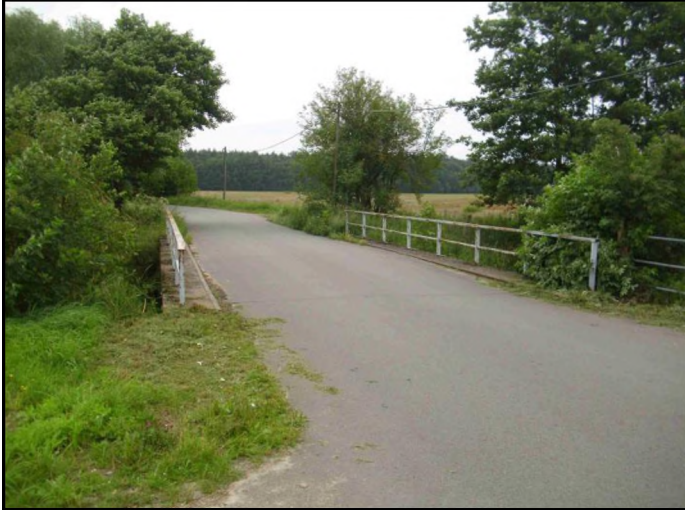
Nr.: 2834-010\_001\_go.JPG

Störfaktoren: Ungünstiges 'Länge zu Durchmesser'-Verhältnis , Turbulenzen oder Turbulenzengefahr nach Regen usw.

Böschung ungünstig für wandernde Tiere (zum Gewässer steiler und tiefer als Böschung zur Straße). , Bermen zu tief

Bedeutung im Habitatverbund: sehr hoch  
Verkehrsdichte: mittel  
Brückenindex: 1,414  
Durchlass-Tauglichkeit: bedingt geeignet
