Einschätzung von Durchlass-Bauwerken und Gefährdung des Fischotters

Aufnahme Nummer: 2834-011

Aufnahme-Datum: 21.07.2011

Gewässername: Laake
Lage: westl. Krinitz
Straße: k.A.
sonstige Straße
Todfunde: 0

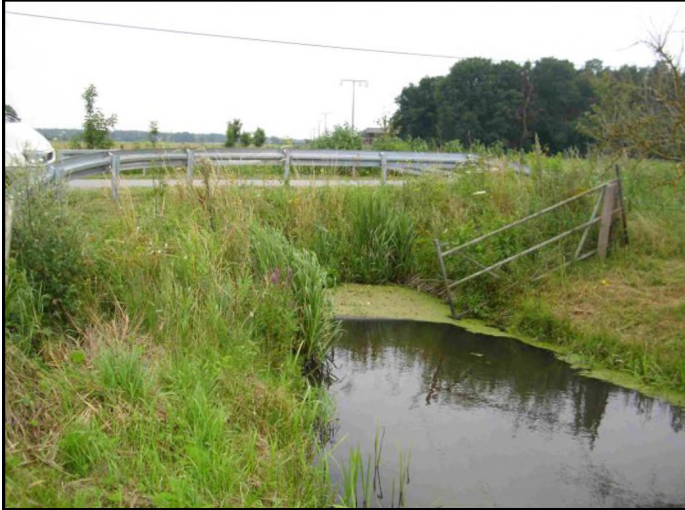
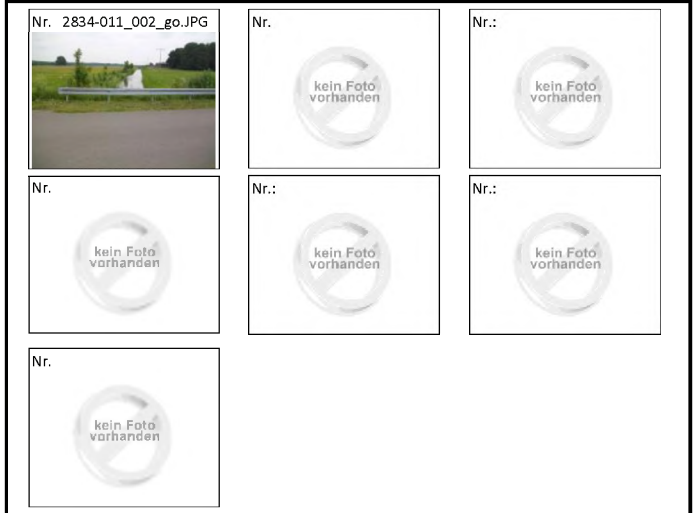
Nr.: 2834-011_001_go.JPG

Störfaktoren: DL vollständig geflutet, Böschung ungünstig für wandernde Tiere (zum Gewässer steiler und tiefer als Böschung zur Straße).

Durchlass vollständig geflutet?

Bedeutung im Habitatverbund: sehr hoch
Verkehrsdichte: mittel
Brückenindex: 0
Durchlass-Tauglichkeit: ungeeignet

Geschwindigkeitsbegrenzung	<input type="checkbox"/>	Bermen an Ufer anbinden	<input type="checkbox"/>
Trockenröhre einbringen	<input checked="" type="checkbox"/>	Wiesenzufahrten verlegen	<input type="checkbox"/>
		Komplexmaßnahmen notwendig	<input type="checkbox"/>
