Einschätzung von Durchlass-Bauwerken und Gefährdung des Fischotters

Aufnahme Nummer: 2834-012 Aufnahme-Datum: 21.07.2011

Gewässername: k.A.
Lage: Grittel west
Straße: k.A.
sonstige Straße
Totfunde: 0

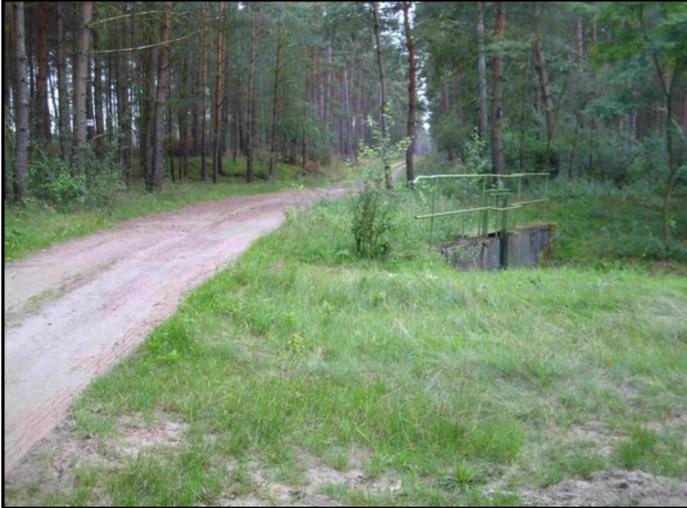
Nr.: 2834-012_001_go.JPG

Störfaktoren: Verrohrt, Böschung ungünstig für wandernde Tiere (zum Gewässer steiler und tiefer als Böschung zur Straße).

Bedeutung im Habitatverbund: mittel
Verkehrsdichte: gering
Brückenindex: 0
Durchlass-Tauglichkeit: ungeeignet

| Kastendurchlass/Maul beids. Berme | <input checked="" type="checkbox"/> | Verrohrung öffnen | <input checked="" type="checkbox"/> |
| Trockenröhre einbringen | <input checked="" type="checkbox"/> | Wiesenzufahrten verlegen | <input type="checkbox"/> |
