Einschätzung von Durchlass-Bauwerken und Gefährdung des Fischotters

Aufnahme Nummer: 2834-013 Aufnahme-Datum: 21.07.2011

Gewässername: Laake
Lage: Grittel süd
Straße: k.A.
sonstige Straße
Todfunde: 0

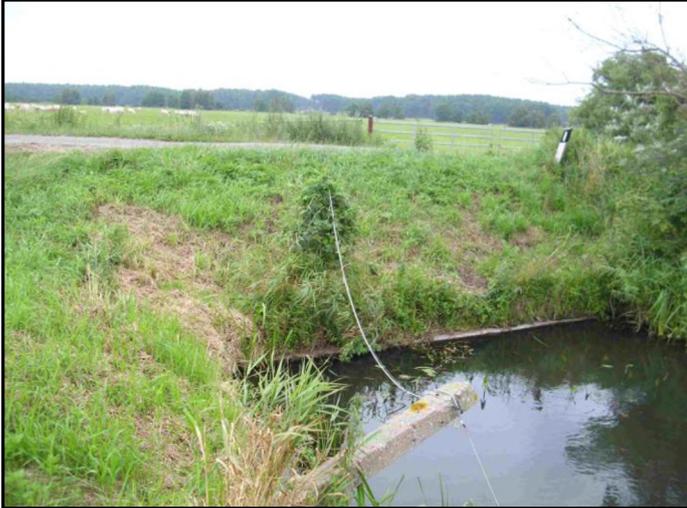
Nr.: 2834-013_001_go.JPG

Störfaktoren: DL vollständig geflutet, Böschung ungünstig für wandernde Tiere (zum Gewässer steiler und tiefer als Böschung zur Straße).

Bedeutung im Habitatverbund: sehr hoch
Verkehrsdichte: gering
Brückenindex: 0
Durchlass-Tauglichkeit: ungeeignet

Geschwindigkeitsbegrenzung	<input type="checkbox"/>	Bermen an Ufer anbinden	<input type="checkbox"/>
Trockenröhre einbringen	<input checked="" type="checkbox"/>	Wiesenzufahrten verlegen	<input type="checkbox"/>
		Komplexmaßnahmen notwendig	<input type="checkbox"/>
