# Einschätzung von Durchlass-Bauwerken und Gefährdung des Fischotters

Aufnahme Nummer: 2834-014 Aufnahme-Datum: 21.07.2011

Gewässername: Göbengraben  
Lage: Nordwestl. Zuggelrade  
Straße: K 51  
Kreisstraße  
Todfunde: 0

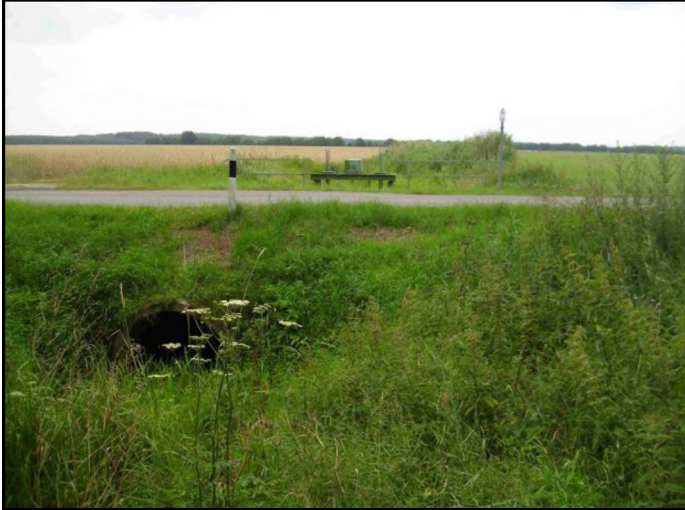
Nr.: 2834-014\_001\_go.JPG

Störfaktoren: Wehr/Stau , Böschung ungünstig für wandernde Tiere (zum Gewässer steiler und tiefer als Böschung zur Straße).

Ungünstiges 'Länge zu Durchmesser'-Verhältnis

Bedeutung im Habitatverbund: sehr hoch  
Verkehrsdichte: mittel  
Brückenindex: 0  
Durchlass-Tauglichkeit: ungeeignet
