Einschätzung von Durchlass-Bauwerken und Gefährdung des Fischotters

Aufnahme Nummer: 2834-016

Aufnahme-Datum: 19.07.2011

Gewässername: k.A.
Lage: südl. Boek
Straße: K 50
Kreisstraße
Todfunde: 0

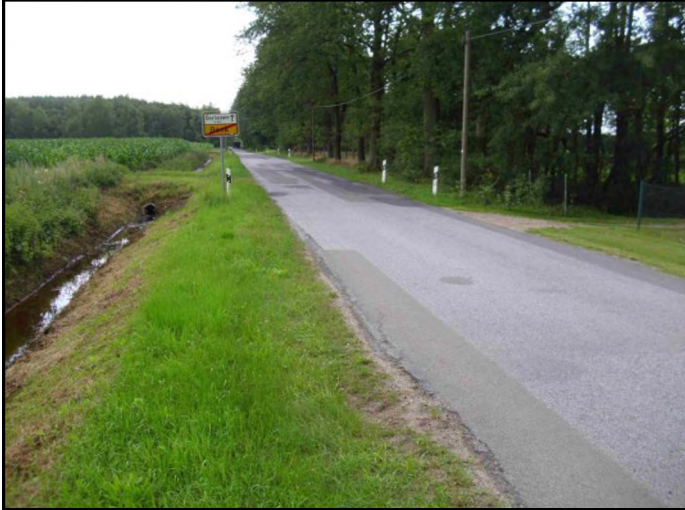
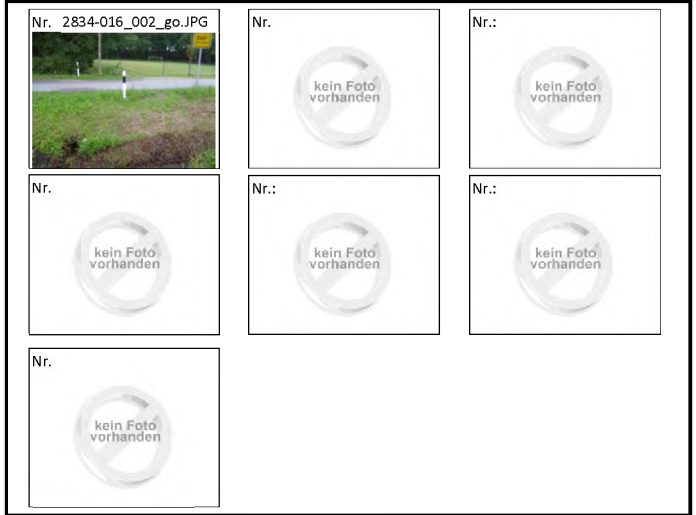
Nr.: 2834-016_001_go.JPG

Störfaktoren: Flutungsgefahr, Böschung ungünstig für wandernde Tiere (zum Gewässer steiler und tiefer als Böschung zur Straße).

Ungünstiges 'Länge zu Durchmesser'-Verhältnis

Lage zu Siedlungen: k.A.
Kombinierte Brücken: keine kombinierte Brücke
Gewässerverbund: lineares Gew. ohne bed. Nebengew., beidseitig
mehrere Gewässersysteme
Passagemöglichkeit für: nur Fische
Bottleneck:
Fähengebiet:

Bedeutung im Habitatverbund: mittel
Verkehrsdichte: mittel
Brückenindex: 0,015
Durchlass-Tauglichkeit: ungeeignet

Geschwindigkeitsbegrenzung	<input type="checkbox"/>	Bermen an Ufer anbinden	<input type="checkbox"/>
Trockenröhre einbringen	<input checked="" type="checkbox"/>	Wiesenzufahrten verlegen	<input type="checkbox"/>
		Komplexmaßnahmen notwendig	<input type="checkbox"/>
