# Einschätzung von Durchlass-Bauwerken und Gefährdung des Fischotters

Aufnahme Nummer: 2835-001 Aufnahme-Datum: 21.07.2011

Gewässername: k.A.  
Lage: weiter westl. Milow  
Straße: k.A.  
sonstige Straße  
Todfunde: 0

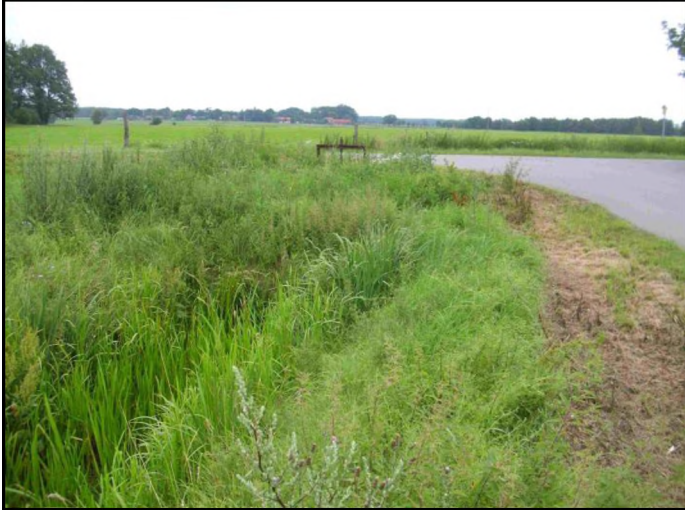
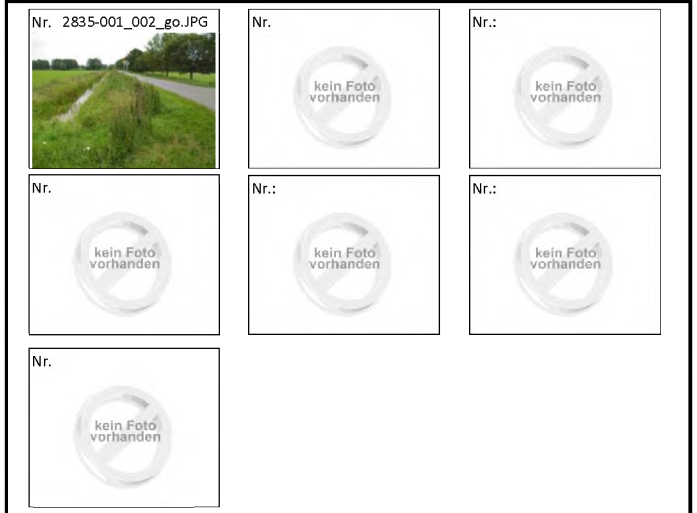
Nr.: 2835-001\_001\_go.JPG

Störfaktoren: Wehr/Stau , Böschung ungünstig für wandernde Tiere (zum Gewässer steiler und tiefer als Böschung zur Straße).

Knick im Gewässerverlauf. Gefahr, dass Otter den kürzesten Weg wählen

Bedeutung im Habitatverbund: mittel  
Verkehrsdichte: gering  
Brückenindex: 0  
Durchlass-Tauglichkeit: ungeeignet

Trennung Wehr Durchlass	<input type="checkbox"/>	keine notwendig	<input type="checkbox"/>
Installation oberhalb Wehr	<input type="checkbox"/>	Markierstruktur Steinsch	<input type="checkbox"/>
Installation unterhalb Wehr	<input type="checkbox"/>	Markierstruktur Ufersubstrat	<input type="checkbox"/>
Entfernung Rechen	<input type="checkbox"/>	Markierstruktur Laufbohle fest	<input type="checkbox"/>
Entfernung sonstige Hindernisse	<input type="checkbox"/>	Markierstruktur Laufbohle schwimmend	<input type="checkbox"/>
Kastendurchlass/Maul eins. Berme	<input checked="" type="checkbox"/>	Markierstruktur Podest	<input type="checkbox"/>
Kastendurchlass/Maul beids. Berme	<input type="checkbox"/>	Verrohrung öffnen	<input type="checkbox"/>
Markierstruktur einseitig	<input type="checkbox"/>	Leit-/Schutzzäune notwendig	<input type="checkbox"/>
Markierstruktur beidseitig	<input type="checkbox"/>	Leitstrukturen/ -senken einrichten	<input checked="" type="checkbox"/>

Geschwindigkeitsbegrenzung	<input type="checkbox"/>	Bermen an Ufer anbinden	<input type="checkbox"/>
Trockenröhre einbringen	<input checked="" type="checkbox"/>	Wiesenzufahrten verlegen	<input type="checkbox"/>
		Komplexmaßnahmen notwendig	<input type="checkbox"/>
