Einschätzung von Durchlass-Bauwerken und Gefährdung des Fischotters

Aufnahme Nummer: 2835-002 Aufnahme-Datum: 21.07.2011

Gewässername: Meynbach
Lage: westl. Milow
Straße: k.A.
sonstige Straße
Todfunde: 0

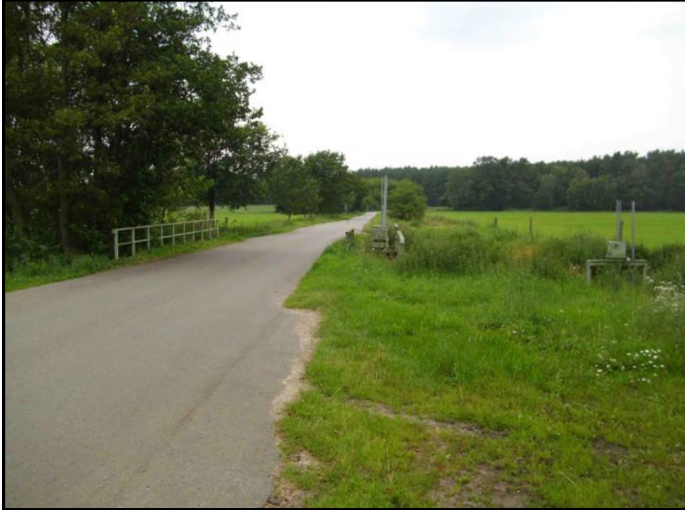
Nr.: 2835-002_001_go.JPG

Unterhalb von Stauanlage eine Art Berme. Es wird anhand das angespülten Materials unter der Brücke vermutet, dass sie gelegentlich auch geflutet sein kann.
