# Einschätzung von Durchlass-Bauwerken und Gefährdung des Fischotters

Aufnahme Nummer: 2843-002 Aufnahme-Datum: 14.10.2009

Gewässername: Canower Fischteiche  
Lage: südwestlich Canow  
Straße: L 251  
Landesstraße  
Totfunde: 0

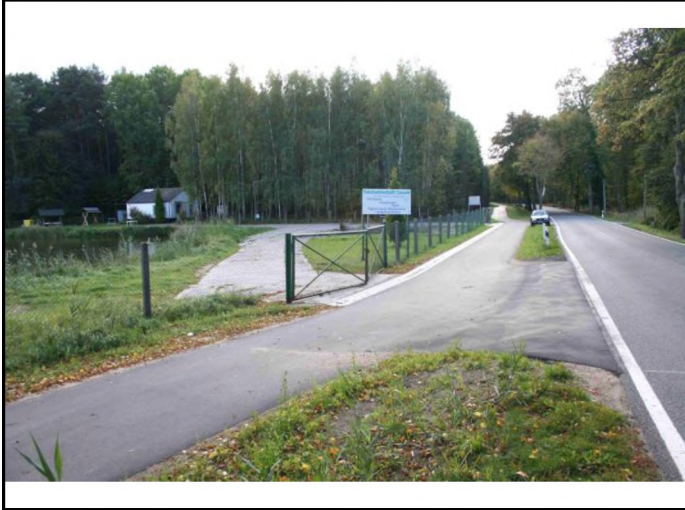
Nr.: 2843-002\_001\_he.JPG

Bedeutung im Habitatverbund: sehr hoch  
Verkehrsdichte: gering  
Brückenindex: 0  
Durchlass-Tauglichkeit: unpassierbar

"Zaun, insbesondere an Toren für Fischotter passierbar. Kein Durchlaß, obwohl Straße und Fahrradweg neu gemacht sind! Da Seen als Teiche genutzt werden ist dies vollständig unverständlich! Oberste Priorität, Als Nachforderungen für Straßenerneuerung???"

Geschwindigkeitsbegrenzung	<input type="checkbox"/>	Bermen an Ufer anbinden	<input type="checkbox"/>
Trockenröhre einbringen	<input type="checkbox"/>	Wiesenzufahrten verlegen	<input type="checkbox"/>
		Komplexmaßnahmen notwendig	<input checked="" type="checkbox"/>
