# Einschätzung von Durchlass-Bauwerken und Gefährdung des Fischotters

Aufnahme Nummer: 2535-004 Aufnahme-Datum: 01.03.2011

Gewässername: Schwarzer Graben  
Lage: östl. Goldenstädt  
Straße: K 68  
Kreisstraße  
Todfunde: 0

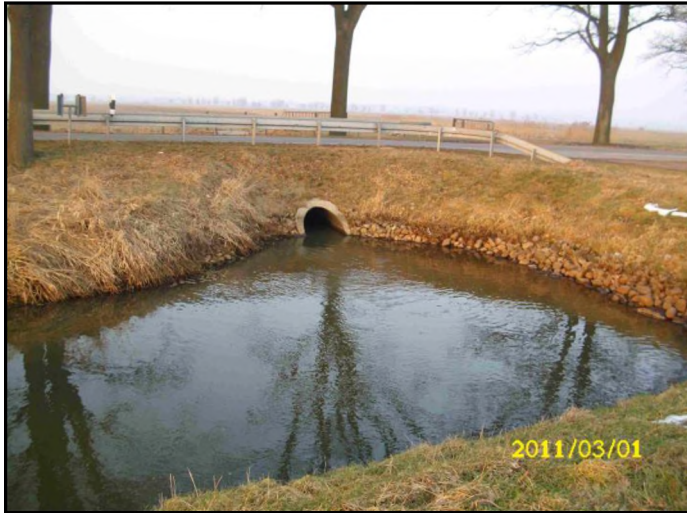
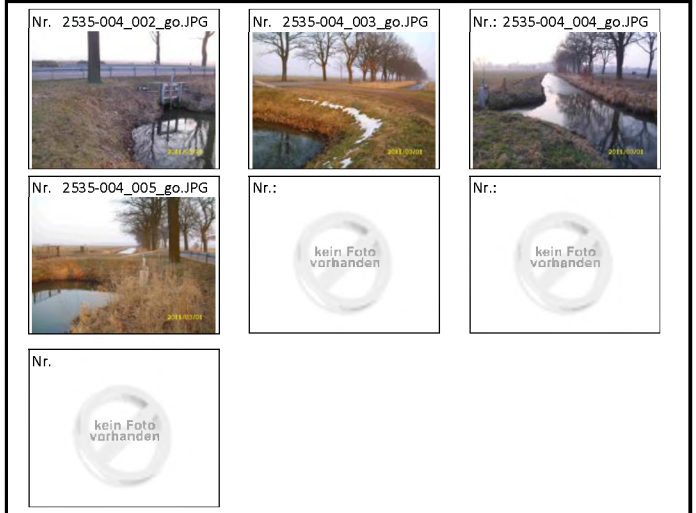
Nr.: 2535-004\_001\_go.JPG

Störfaktoren: Wehr/Stau , Böschung ungünstig für wandernde Tiere (zum Gewässer steiler und tiefer als Böschung zur Straße).

Zufahrt Wiese/Feld, der Otter aus dem Wasser und damit auf die Böschung und dichter an die Straße führt.

Bedeutung im Habitatverbund: sehr hoch  
Verkehrsdichte: mittel  
Brückenindex: 0  
Durchlass-Tauglichkeit: ungeeignet

Der Spuren nach queren Otter hier auch schräg. Deshalb auch Zufahrten otterfreundlich gestalten. Auch in den weiter west- und östlich gelegenen zwei blind endenden Gewässer sollten Trockendurchlässe angelegt werden.

Geschwindigkeitsbegrenzung	<input type="checkbox"/>	Bermen an Ufer anbinden	<input type="checkbox"/>
Trockenröhre einbringen	<input checked="" type="checkbox"/>	Wiesenzufahrten verlegen	<input type="checkbox"/>
		Komplexmaßnahmen notwendig	<input checked="" type="checkbox"/>
