Einschätzung von Durchlass-Bauwerken und Gefährdung des Fischotters

Aufnahme Nummer: 2551-022 Aufnahme-Datum: 02.02.2011

Gewässername: k.A.
Lage: Nördlich Retzin
Straße: L 283
Landesstraße
Totfunde: 1

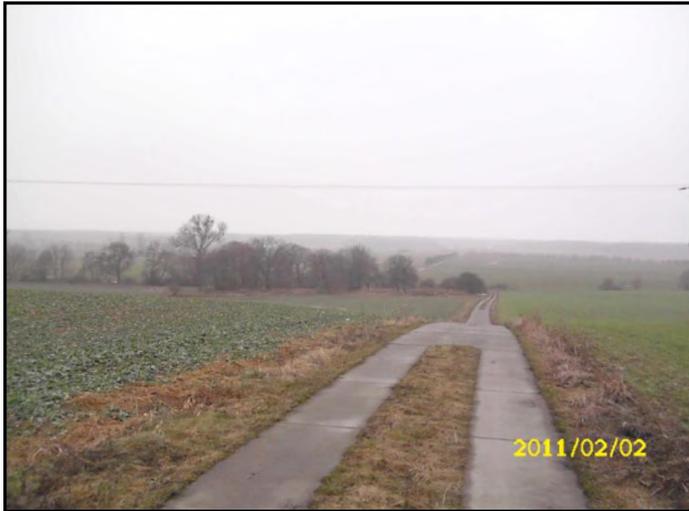
Nr.: 2551-022_001_go.JPG

sonstige Störfaktoren: Durchlass und Leitlinie fehlen

Es ist wahrscheinlich, dass Otter über den Feldweg von der einen in die nächste Niederung wechseln. Ob ein Durchlass hier Abhilfe schafft, ist fraglich.
