# Einschätzung von Durchlass-Bauwerken und Gefährdung des Fischotters

Aufnahme Nummer: 1345-001

Aufnahme-Datum: 17.02.2011

Gewässername: k.A.  
Lage: Dranske  
Straße: K 2  
Kreisstraße  
Todfunde: 1

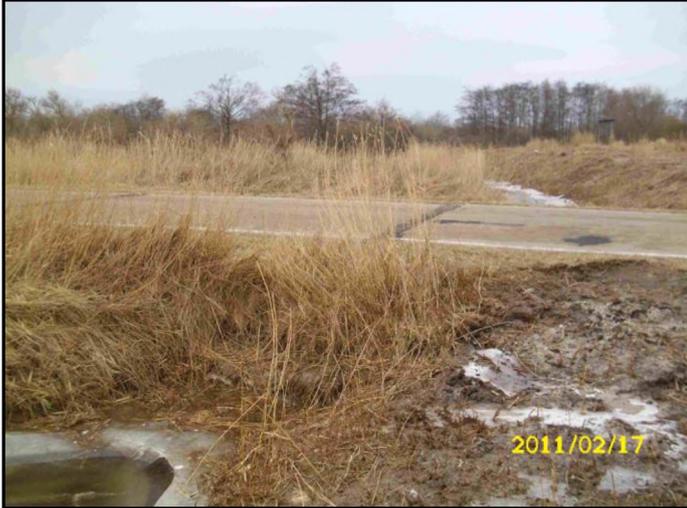
Nr.: 1345-001\_001\_go.JPG

Störfaktoren: Flutungsgefahr, Böschung ungünstig für wandernde Tiere (zum Gewässer steiler und tiefer als Böschung zur Straße).

Ungünstiges 'Länge zu Durchmesser'-Verhältnis

Durchlass vollständig geflutet?

Brückentyp: Rohrdurchlass

Lichte Breite [m]: 0,4  
Lichte Höhe [m]: 0,1

Brückenlänge [m]: 11

Bedeutung im Habitatverbund: sehr hoch  
Verkehrsdichte: mittel  
Brückenindex: 0,004  
Durchlass-Tauglichkeit: ungeeignet

Geschwindigkeitsbegrenzung	<input type="checkbox"/>	Bermen an Ufer anbinden	<input type="checkbox"/>
Trockenröhre einbringen	<input checked="" type="checkbox"/>	Wiesenzufahrten verlegen	<input type="checkbox"/>
		Komplexmaßnahmen notwendig	<input type="checkbox"/>
