# Einschätzung von Durchlass-Bauwerken und Gefährdung des Fischotters

Aufnahme Nummer: 1345-005

Aufnahme-Datum: 17.02.2011

Gewässername: k.A.  
Lage: Starrvitz  
Straße: K 2  
Kreisstraße  
Todfunde: 0

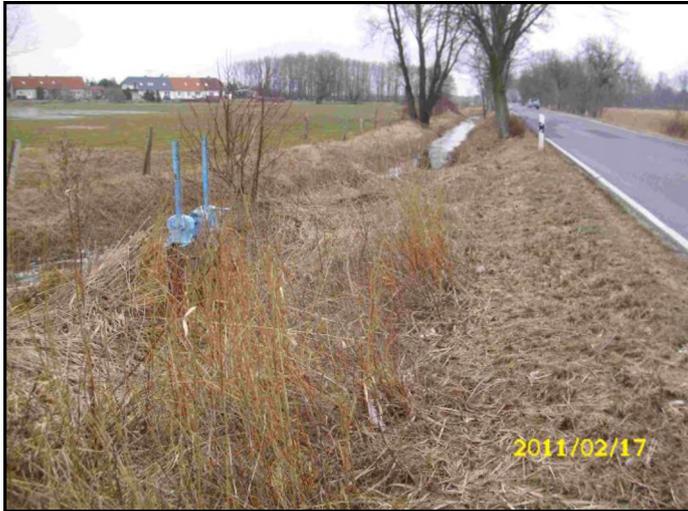
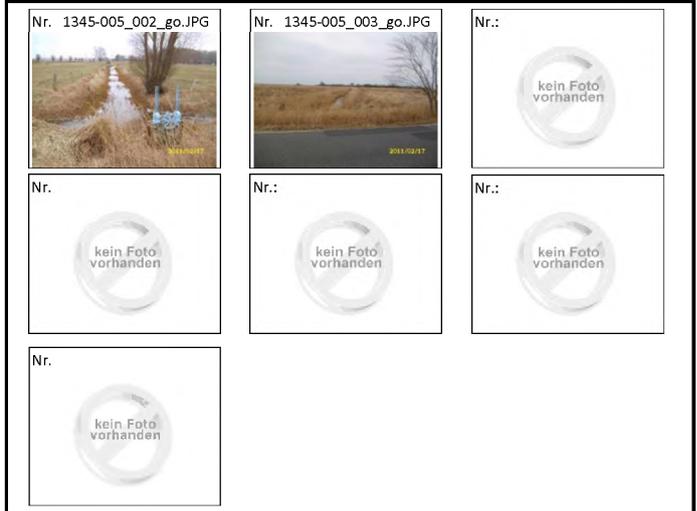
Nr.: 1345-005\_001\_go.JPG

Störfaktoren: Wehr/Stau , Zufahrt Wiese/Feld, der Otter aus dem Wasser und damit auf die Böschung und dichter an die Straße führt.

Straßengraben offen mit Gewässer verbunden (in 1 oder mehr Richtungen). Gefahr, dass Otter diese Rinnen hochwandern und dann am Ende auf die Straße laufen.

Brückentyp: Rohrdurchlass

Bedeutung im Habitatverbund: sehr hoch  
Verkehrsdichte: mittel  
Brückenindex: 0  
Durchlass-Tauglichkeit: ungeeignet

Geschwindigkeitsbegrenzung	<input type="checkbox"/>	Bermen an Ufer anbinden	<input type="checkbox"/>
Trockenröhre einbringen	<input checked="" type="checkbox"/>	Wiesenzufahrten verlegen	<input checked="" type="checkbox"/>
		Komplexmaßnahmen notwendig	<input type="checkbox"/>

Fließgewässer wie diese haben im Winter, wo die Bodden monatelang zugefroren sind, eine hohe Bedeutung für die Fischotter.
