# Einschätzung von Durchlass-Bauwerken und Gefährdung des Fischotters

Aufnahme Nummer: 1345-006

Aufnahme-Datum: 17.02.2011

Gewässername: k.A.  
Lage: Lüttkevitz n  
Straße: K 2  
Kreisstraße  
Todfunde: 0

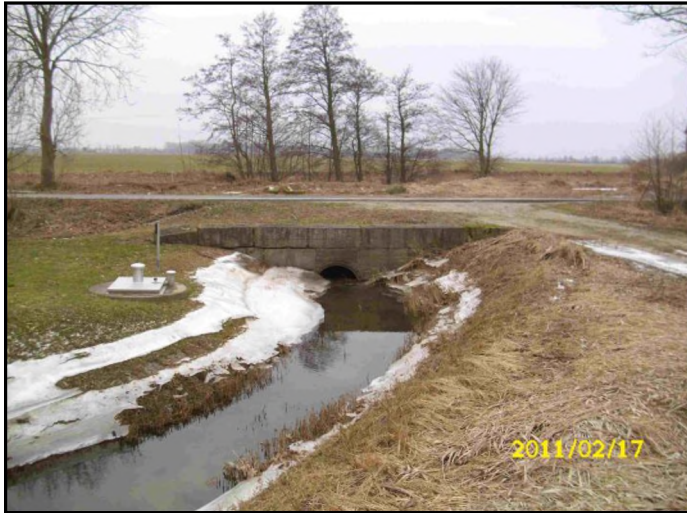
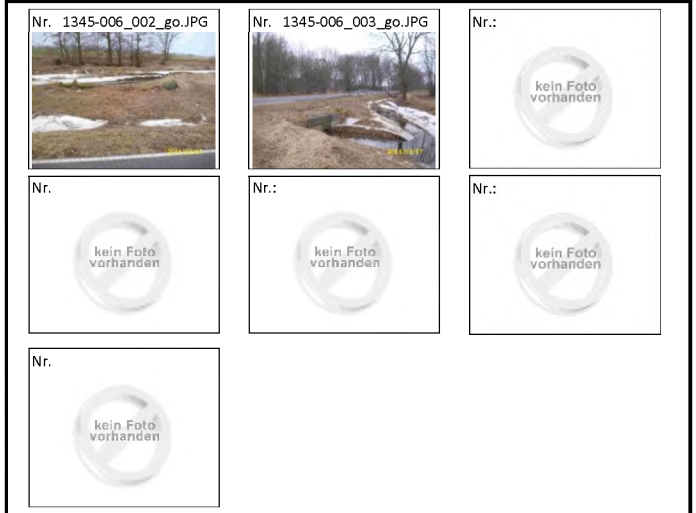
Nr.: 1345-006\_001\_go.JPG

Störfaktoren: Flutungsgefahr , Straßengraben offen mit Gewässer verbunden (in 1 oder mehr Richtungen). Gefahr, dass Otter diese Rinnen hochwandern und dann am Ende auf die Straße laufen.

Böschung ungünstig für wandernde Tiere (zum Gewässer steiler und tiefer als Böschung zur Straße). , Ungünstiges 'Länge zu Durchmesser'-Verhältnis

Brückentyp: Rohrdurchlass

Lichte Breite [m]: 1  
Lichte Höhe [m]: 0,2

Brückenlänge [m]: 18

Bedeutung im Habitatverbund: mittel  
Verkehrsdichte: mittel  
Brückenindex: 0,011  
Durchlass-Tauglichkeit: ungeeignet

**Priorität Festlegung: hoch**

Geschwindigkeitsbegrenzung	<input type="checkbox"/>	Bermen an Ufer anbinden	<input type="checkbox"/>
Trockenröhre einbringen	<input checked="" type="checkbox"/>	Wiesenzufahrten verlegen	<input type="checkbox"/>
		Komplexmaßnahmen notwendig	<input type="checkbox"/>
