Einschätzung von Durchlass-Bauwerken und Gefährdung des Fischotters

Aufnahme Nummer: 1345-007

Gewässername: k.A.
Lage: Abzweig Lüttzkevitz
Straße: L 30
Landesstraße
Todfunde: 0

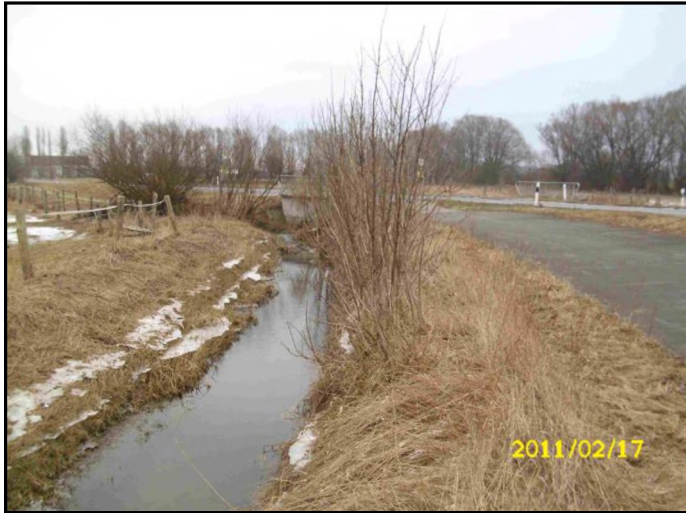
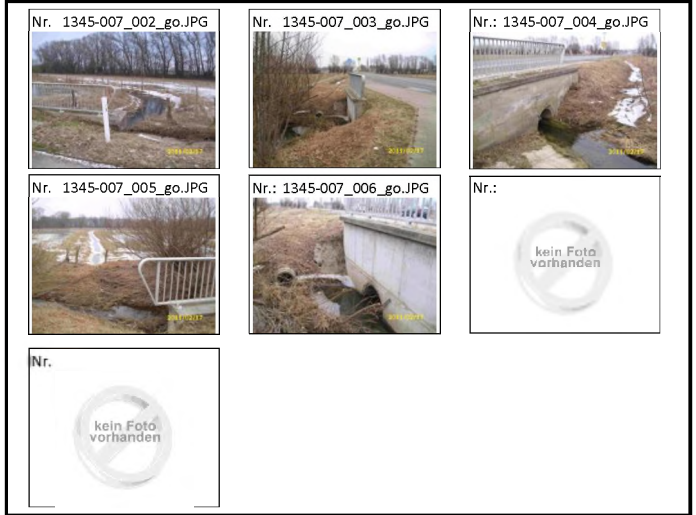
Nr.: 1345-007_001_go.JPG

Störfaktoren: Flutungsgefahr , Straßengraben offen mit Gewässer verbunden (in 1 oder mehr Richtungen). Gefahr, dass Otter diese Rinnen hochwandern und dann am Ende auf die Straße laufen.

Ungünstiges 'Länge zu Durchmesser'-Verhältnis , Knick im Gewässerverlauf. Gefahr, dass Otter den kürzesten Weg wählen

Brückentyp: Rohrdurchlass
Durchlaß Durchmesser: k.A.
Lichte Breite [m]: 1
Lichte Höhe [m]: 0,5
Brückenlänge [m]: 18
Bermen-Anzahl: keine
Bermenform: keine
Bermen-Neigung: keine
Bermen-Breite [m]: keine
keine
Bermen-Verfügbar: keine
keine

Bedeutung im Habitatverbund: mittel
Verkehrsdichte: mittel
Brückenindex: 0,028
Durchlass-Tauglichkeit: ungeeignet

Geschwindigkeitsbegrenzung	<input type="checkbox"/>	Bermen an Ufer anbinden	<input type="checkbox"/>
Trockenröhre einbringen	<input checked="" type="checkbox"/>	Wiesenzufahrten verlegen	<input type="checkbox"/>
		Komplexmaßnahmen notwendig	<input type="checkbox"/>
