# Einschätzung von Durchlass-Bauwerken und Gefährdung des Fischotters

Aufnahme Nummer: 1345-008

Aufnahme-Datum: 17.02.2011

Gewässername: k.A.  
Lage: Lüttkevitze  
Straße: K 2  
Kreisstraße  
Todfunde: 0

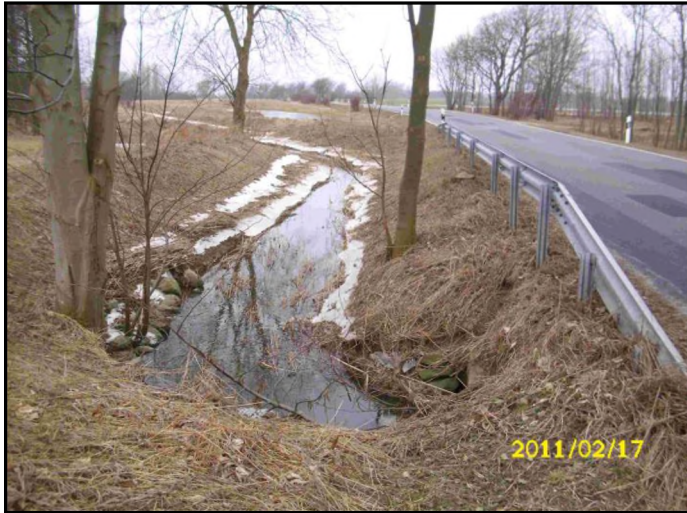
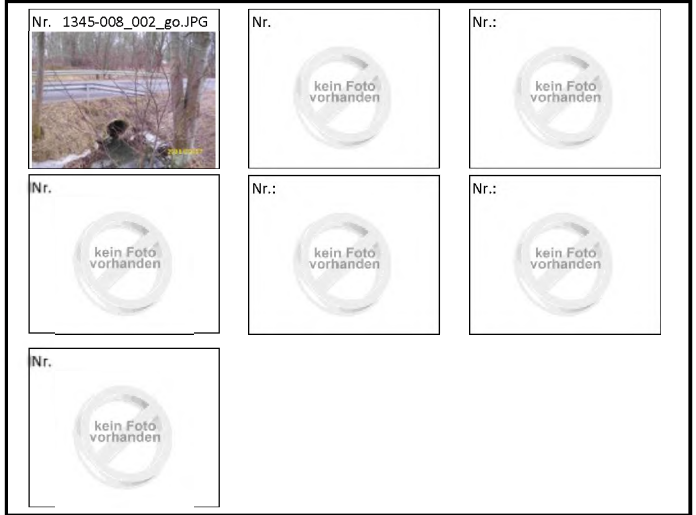
Nr.: 1345-008\_001\_go.JPG

Störfaktoren: Flutungsgefahr, Straßengraben offen mit Gewässer verbunden (in 1 oder mehr Richtungen). Gefahr, dass Otter diese Rinnen hochwandern und dann am Ende auf die Straße laufen.

Böschung ungünstig für wandernde Tiere (zum Gewässer steiler und tiefer als Böschung zur Straße). , Ungünstiges 'Länge zu Durchmesser'-Verhältnis

Brückentyp: Rohrdurchlass  
Durchlaß Durchmesser: k.A.  
Lichte Breite [m]: 1,2  
Lichte Höhe [m]: 0,8  
Brückenlänge [m]: 10  
Bermen-Anzahl: keine  
Bermenform: keine  
Bermen-Neigung: keine  
Bermen-Breite [m]: keine  
keine  
Bermen-Verfügbar: keine  
keine

Bedeutung im Habitatverbund: mittel  
Verkehrsdichte: mittel  
Brückenindex: 0,096  
Durchlass-Tauglichkeit: ungeeignet

Geschwindigkeitsbegrenzung	<input type="checkbox"/>	Bermen an Ufer anbinden	<input type="checkbox"/>
Trockenröhre einbringen	<input checked="" type="checkbox"/>	Wiesenzufahrten verlegen	<input type="checkbox"/>
		Komplexmaßnahmen notwendig	<input type="checkbox"/>
