Einschätzung von Durchlass-Bauwerken und Gefährdung des Fischotters

Aufnahme Nummer: 1445-001

Aufnahme-Datum: 17.02.2011

Gewässername: k.A.
Lage: Schmantevitz
Straße: K 3
Kreisstraße
Todfunde: 0

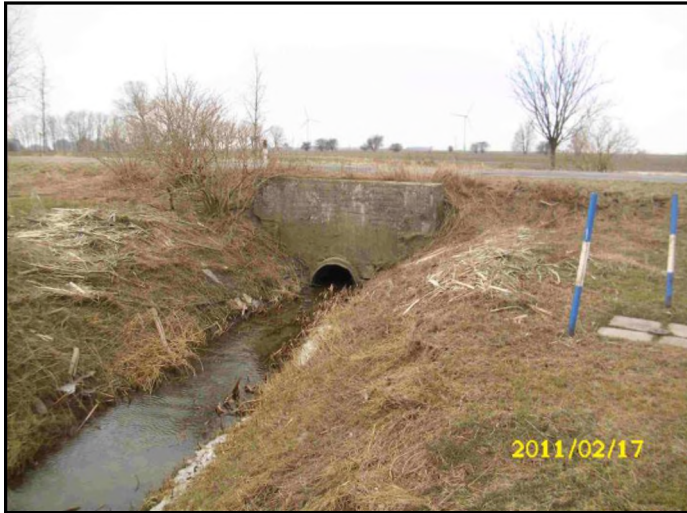
Nr.: 1445-001_001_go.JPG

Störfaktoren: Flutungsgefahr , Straßengraben offen mit Gewässer verbunden (in 1 oder mehr Richtungen). Gefahr, dass Otter diese Rinnen hochwandern und dann am Ende auf die Straße laufen.

Böschung ungünstig für wandernde Tiere (zum Gewässer steiler und tiefer als Böschung zur Straße). , Ungünstiges 'Länge zu Durchmesser'-Verhältnis

Bedeutung im Habitatverbund: mittel
Verkehrsdichte: mittel
Brückenindex: 0,042
Durchlass-Tauglichkeit: ungeeignet

Geschwindigkeitsbegrenzung	<input type="checkbox"/>	Bermen an Ufer anbinden	<input type="checkbox"/>
Trockenröhre einbringen	<input checked="" type="checkbox"/>	Wiesenzufahrten verlegen	<input type="checkbox"/>
		Komplexmaßnahmen notwendig	<input type="checkbox"/>
