# Einschätzung von Durchlass-Bauwerken und Gefährdung des Fischotters

Aufnahme Nummer: 1445-007 Aufnahme-Datum: 17.02.2011

Gewässername: k.A.  
Lage: Granskevitz  
Straße: L 302  
Landesstraße  
Todfunde: 0

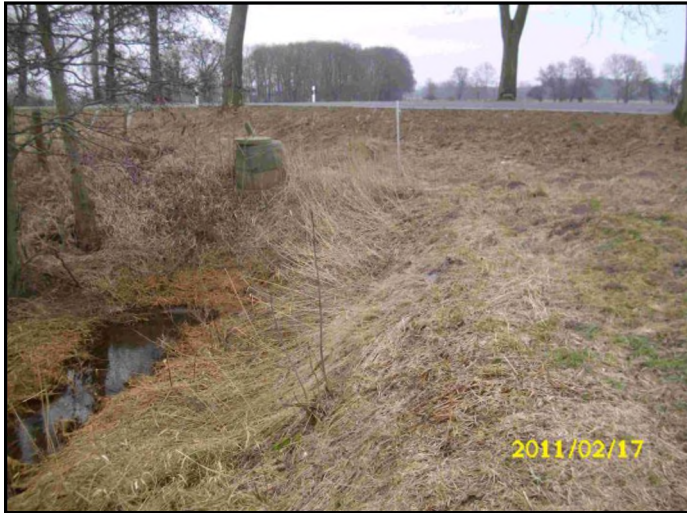
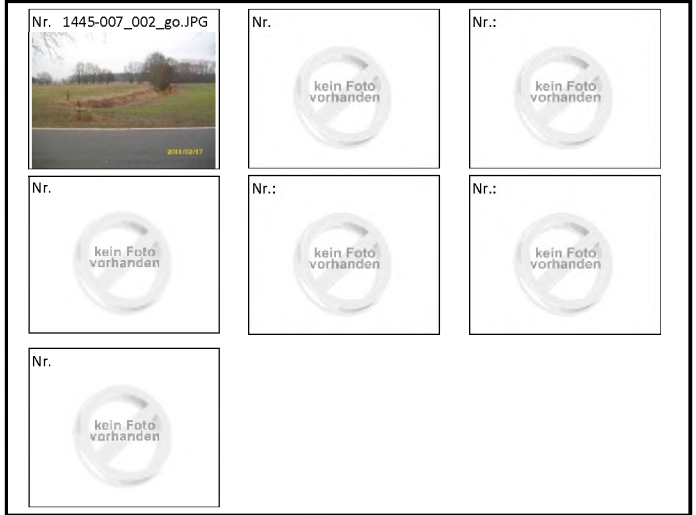
Nr.: 1445-007\_001\_go.JPG

Störfaktoren: Verrohrt , Zufahrt Wiese/Feld, der Otter aus dem Wasser und damit auf die Böschung und dichter an die Straße führt.

sonstige Störfaktoren: Straßengraben offen mit Gewässer verbunden (in 1 oder mehr Richtungen). Gefahr, dass Otter diese Rinnen hochwandern und dann am Ende auf die Straße laufen.

Brückentyp: Rohrdurchlass Durchlaß Durchmesser: k.A.  
Lichte Breite [m]: 0  
Lichte Höhe [m]: 0 Brückenlänge [m]: (Fuß 12, Verro  
Bermen-Anzahl: keine  
Bermenform: keine  
Bermen-Neigung: keine Bermen-Breite [m]: keine  
keine  
Bermen-Verfügbar: keine  
keine

Bedeutung im Habitatverbund: sehr hoch  
Verkehrsdichte: mittel  
Brückenindex: 0  
Durchlass-Tauglichkeit: ungeeignet

**Priorität Festlegung: oberste Priorität**

Geschwindigkeitsbegrenzung	<input type="checkbox"/>	Bermen an Ufer anbinden	<input type="checkbox"/>
Trockenröhre einbringen	<input checked="" type="checkbox"/>	Wiesenzufahrten verlegen	<input type="checkbox"/>
		Komplexmaßnahmen notwendig	<input type="checkbox"/>
