Einschätzung von Durchlass-Bauwerken und Gefährdung des Fischotters

Aufnahme Nummer: 1445-008

Aufnahme-Datum: 17.02.2011

Gewässername: k.A.
Lage: Trent
Straße: L 30
Landesstraße
Totfunde: 0

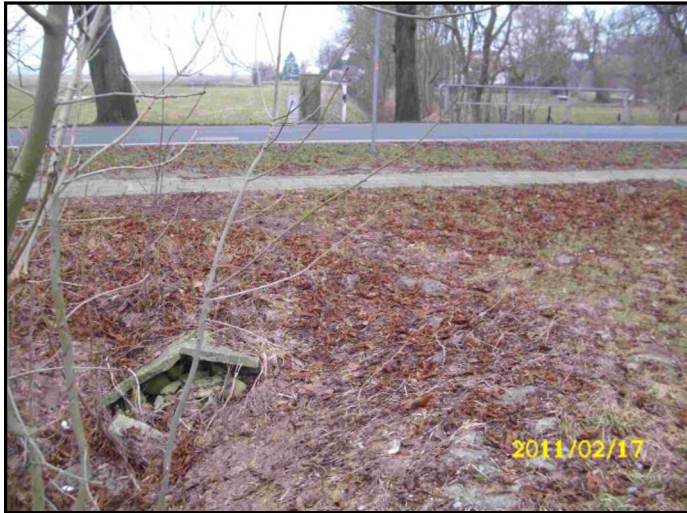
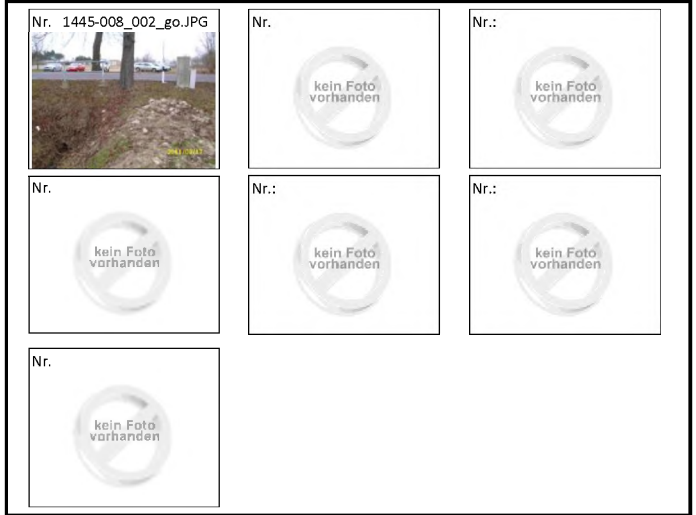
Nr.: 1445-008_001_go.JPG

Störfaktoren: Verrohrt, Böschung ungünstig für wandernde Tiere (zum Gewässer steiler und tiefer als Böschung zur Straße).

Brückentyp: Rohrdurchlass

Bedeutung im Habitatverbund: sehr hoch
Verkehrsdichte: mittel
Brückenindex: 0
Durchlass-Tauglichkeit: ungeeignet

Trennung Wehr Durchlass	<input type="checkbox"/>	keine notwendig	<input type="checkbox"/>
Installation oberhalb Wehr	<input type="checkbox"/>	Markierstruktur Steinsch	<input type="checkbox"/>
Installation unterhalb Wehr	<input type="checkbox"/>	Markierstruktur Ufersubstrat	<input type="checkbox"/>
Entfernung Rechen	<input type="checkbox"/>	Markierstruktur Laufbohle fest	<input type="checkbox"/>
Entfernung sonstige Hindernisse	<input type="checkbox"/>	Markierstruktur Laufbohle schwimmend	<input type="checkbox"/>
Kastendurchlass/Maul eins. Berme	<input type="checkbox"/>	Markierstruktur Podest	<input type="checkbox"/>
Kastendurchlass/Maul beids. Berme	<input checked="" type="checkbox"/>	Verrohrung öffnen	<input checked="" type="checkbox"/>
Markierstruktur einseitig	<input type="checkbox"/>	Leit-/Schutzzäune notwendig	<input type="checkbox"/>
Markierstruktur beidseitig	<input type="checkbox"/>	Leitstrukturen/ -senken einrichten	<input checked="" type="checkbox"/>

Geschwindigkeitsbegrenzung	<input type="checkbox"/>	Bermen an Ufer anbinden	<input type="checkbox"/>
Trockenröhre einbringen	<input checked="" type="checkbox"/>	Wiesenzufahrten verlegen	<input type="checkbox"/>
		Komplexmaßnahmen notwendig	<input type="checkbox"/>
