Einschätzung von Durchlass-Bauwerken und Gefährdung des Fischotters

Aufnahme Nummer: 1540-005

Gewässername: k.A.
Lage: westl. P Drei Eichen nr 3
Straße: L 21
Landesstraße
Totfunde: 0

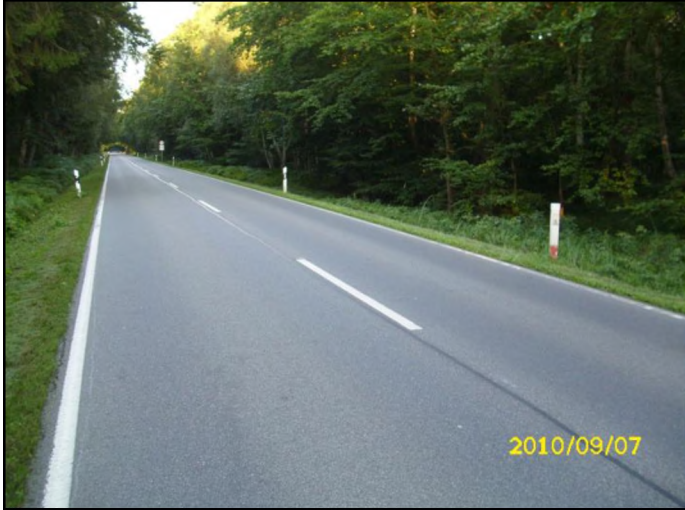
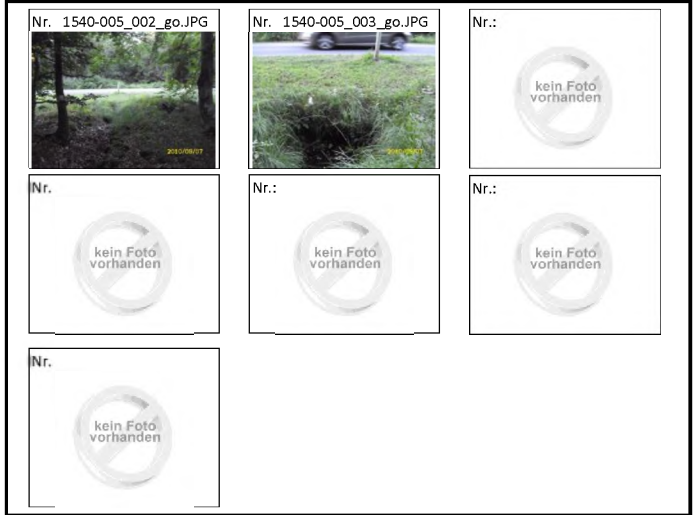
Nr.: 1540-005_001_go.JPG

Störfaktoren: Durchlass vollständig geflutet , Böschung ungünstig für wandernde Tiere (zum Gewässer steiler und tiefer als Böschung zur Straße).

Straßengraben offen mit Gewässer verbunden (in 1 oder mehr Richtungen). Gefahr, dass Otter diese Rinnen hochwandern und dann am Ende auf die Straße laufen.

Brückentyp: Kastendurchlass

Bedeutung im Habitatverbund: mittel
Verkehrsdichte: hoch
Brückenindex: 0
Durchlass-Tauglichkeit: ungeeignet

Geschwindigkeitsbegrenzung	<input type="checkbox"/>	Bermen an Ufer anbinden	<input type="checkbox"/>
Trockenröhre einbringen	<input checked="" type="checkbox"/>	Wiesenzufahrten verlegen	<input type="checkbox"/>
		Komplexmaßnahmen notwendig	<input type="checkbox"/>
