# Einschätzung von Durchlass-Bauwerken und Gefährdung des Fischotters

Aufnahme Nummer: 1541-010

Aufnahme-Datum: 07.09.2010

Gewässername: k.A.  
Lage: Waldrandort Moorbruch  
Straße: L 21  
Landesstraße  
Todfunde: 0

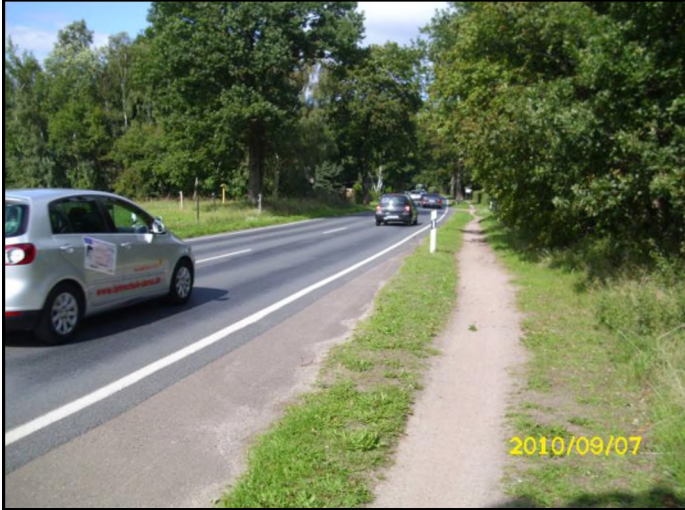
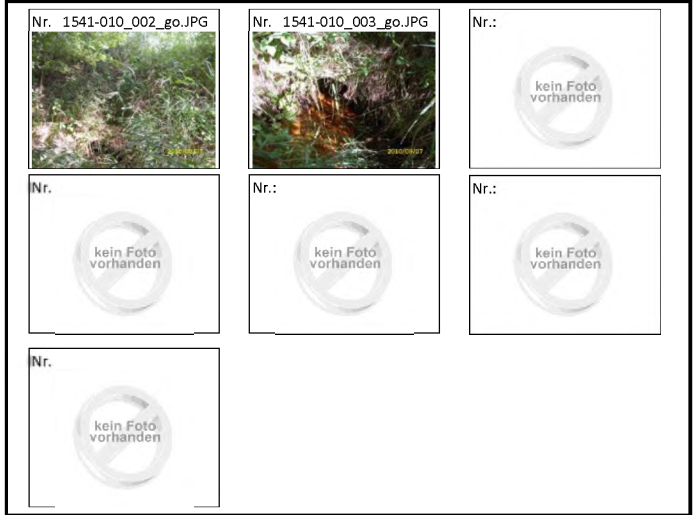
Nr.: 1541-010\_001\_go.JPG

Störfaktoren: Flutungsgefahr, Böschung ungünstig für wandernde Tiere (zum Gewässer steiler und tiefer als Böschung zur Straße).

Ungünstiges 'Länge zu Durchmesser'-Verhältnis

Brückentyp:	Rohrdurchlass	Durchlaß Durchmesser:	k.A.
Lichte Breite [m]:	0,55	Brückenlänge [m]:	14
Lichte Höhe [m]:	0,3		
Bermen-Anzahl:	keine		
Bermenform:	keine keine		
Bermen-Neigung:	keine keine	Bermen-Breite [m]:	keine keine
Bermen-Verfügbar:	keine keine

Bedeutung im Habitatverbund: mittel  
Verkehrsdichte: hoch  
Brückenindex: 0,012  
Durchlass-Tauglichkeit: ungeeignet

Geschwindigkeitsbegrenzung	<input type="checkbox"/>	Bermen an Ufer anbinden	<input type="checkbox"/>
Trockenröhre einbringen	<input checked="" type="checkbox"/>	Wiesenzufahrten verlegen	<input type="checkbox"/>
		Komplexmaßnahmen notwendig	<input type="checkbox"/>
