Einschätzung von Durchlass-Bauwerken und Gefährdung des Fischotters

Aufnahme Nummer: 1544-003

Aufnahme-Datum: 16.02.2011

Gewässername: k.A.
Lage: nördl. Ummanz Wusse
Straße: k.A.
sonstige Straße
Todfunde: 0

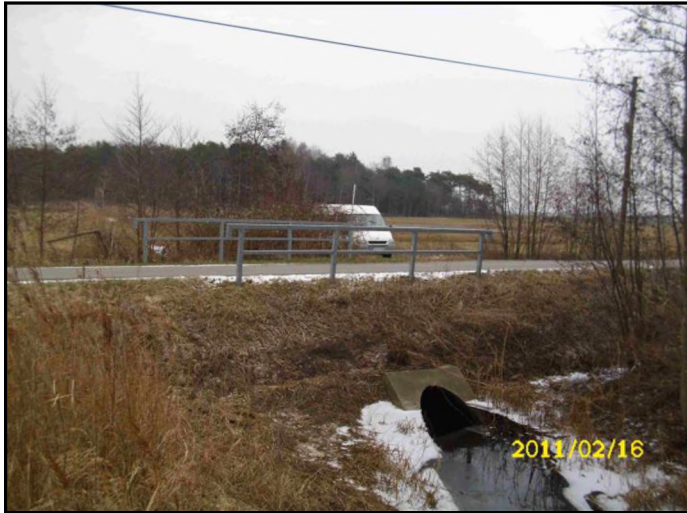
Nr.: 1544-003_001_go.JPG

Störfaktoren: Durchlass vollständig geflutet , Böschung ungünstig für wandernde Tiere (zum Gewässer steiler und tiefer als Böschung zur Straße). , Ungünstiges 'Länge zu Durchmesser'-Verhältnis

Straßengraben offen mit Gewässer verbunden (in 1 oder mehr Richtungen). Gefahr, dass Otter diese Rinnen hochwandern und dann am Ende auf die Straße laufen.

Brückentyp: Rohrdurchlass
Durchlaß Durchmesser: k.A.
Lichte Breite [m]: 0
Lichte Höhe [m]: 0
Brückenlänge [m]: 13
Bermen-Anzahl: keine
Bermenform: keine
Bermen-Neigung: keine
Bermen-Breite [m]: keine
keine
Bermen-Verfügbar: keine
keine

Bedeutung im Habitatverbund: sehr hoch
Verkehrsdichte: gering
Brückenindex: 0
Durchlass-Tauglichkeit: ungeeignet

Geschwindigkeitsbegrenzung	<input type="checkbox"/>	Bermen an Ufer anbinden	<input type="checkbox"/>
Trockenröhre einbringen	<input checked="" type="checkbox"/>	Wiesenzufahrten verlegen	<input type="checkbox"/>
		Komplexmaßnahmen notwendig	<input type="checkbox"/>
