# Einschätzung von Durchlass-Bauwerken und Gefährdung des Fischotters

Aufnahme Nummer: 1545-005 Aufnahme-Datum: 16.02.2011

Gewässername: k.A.  
Lage: Gingst  
Straße: L 30  
Landesstraße  
Totfunde: 0

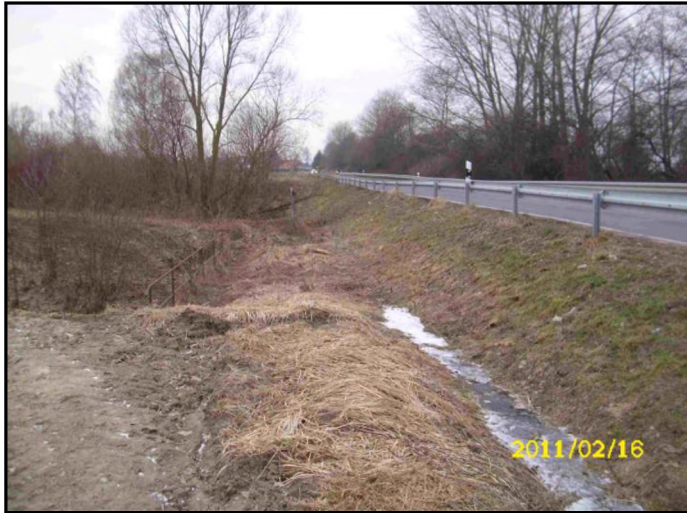
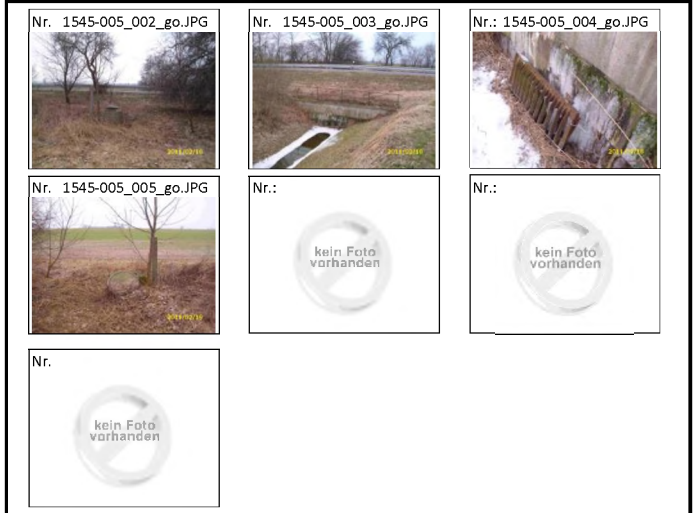
Nr.: 1545-005\_001\_go.JPG

Böschung ungünstig für wandernde Tiere (zum Gewässer steiler und tiefer als Böschung zur Straße).

sonstige Störfaktoren: Straßengraben offen mit Gewässer verbunden (in 1 oder mehr Richtungen). Gefahr, dass Otter diese Rinnen hochwandern und dann am Ende auf die Straße laufen.

Geschwindigkeitsbegrenzung	<input type="checkbox"/>	Bermen an Ufer anbinden	<input checked="" type="checkbox"/>
Trockenröhre einbringen	<input checked="" type="checkbox"/>	Wiesenzufahrten verlegen	<input type="checkbox"/>
		Komplexmaßnahmen notwendig	<input type="checkbox"/>
