Einschätzung von Durchlass-Bauwerken und Gefährdung des Fischotters

Aufnahme Nummer: 1545-010

Aufnahme-Datum: 16.02.2011

Gewässername: k.A.
Lage: Groß Kubitz
Straße: K 9
Kreisstraße
Todfunde: 0

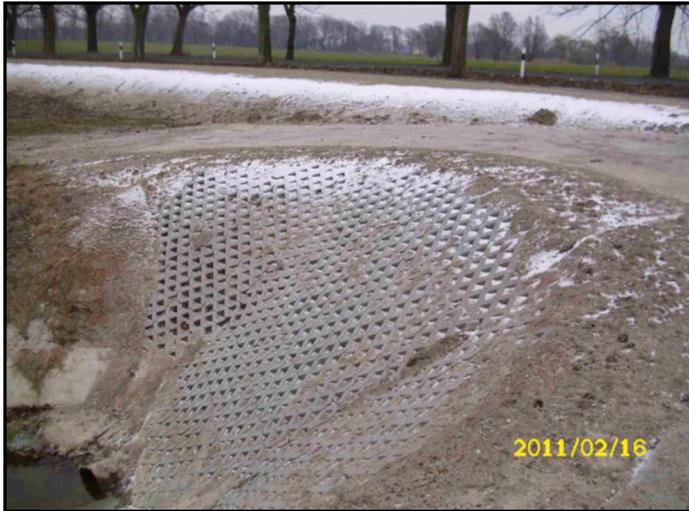
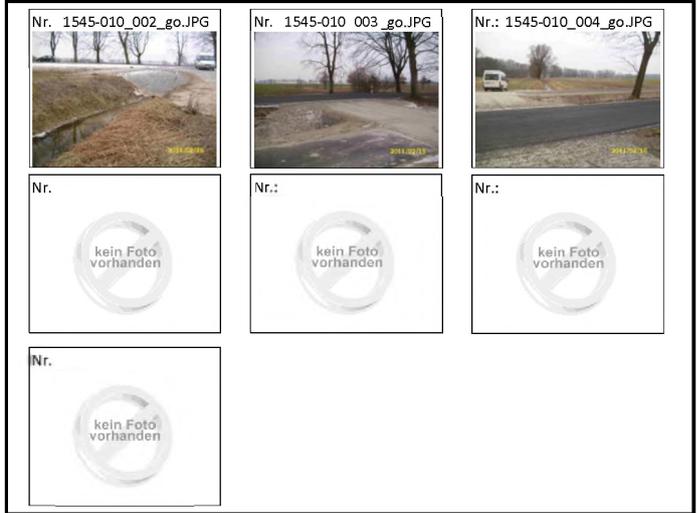
Nr.: 1545-010_001_go.JPG

Störfaktoren: Verrohrt , Böschung ungünstig für wandernde Tiere (zum Gewässer steiler und tiefer als Böschung zur Straße).

Parallelweg, der Otter aus dem Wasser und damit auf die Böschung und dichter an die Straße führt.

Brückentyp: Rohrdurchlass
Durchlaß Durchmesser: k.A.
Lichte Breite [m]: 0
Lichte Höhe [m]: 0
Bermen-Anzahl: keine
Bermenform: keine
Bermen-Neigung: keine
Bermen-Breite [m]: keine
keine
Bermen-Verfügbar: keine
keine

Bedeutung im Habitatverbund: gering
Verkehrsdichte: mittel
Brückenindex: 0
Durchlass-Tauglichkeit: ungeeignet

Trennung Wehr Durchlass	<input type="checkbox"/>	keine notwendig	<input checked="" type="checkbox"/>
Installation oberhalb Wehr	<input type="checkbox"/>	Markierstruktur Steinsch	<input type="checkbox"/>
Installation unterhalb Wehr	<input type="checkbox"/>	Markierstruktur Ufersubstrat	<input type="checkbox"/>
Entfernung Rechen	<input type="checkbox"/>	Markierstruktur Laufbohle fest	<input type="checkbox"/>
Entfernung sonstige Hindernisse	<input type="checkbox"/>	Markierstruktur Laufbohle schwimmend	<input type="checkbox"/>
Kastendurchlass/Maul eins. Berme	<input type="checkbox"/>	Markierstruktur Podest	<input type="checkbox"/>
Kastendurchlass/Maul beids. Berme	<input checked="" type="checkbox"/>	Verrohrung öffnen	<input checked="" type="checkbox"/>
Markierstruktur einseitig	<input type="checkbox"/>	Leit-/Schutzzäune notwendig	<input type="checkbox"/>
Markierstruktur beidseitig	<input type="checkbox"/>	Leitstrukturen/ -senken einrichten	<input type="checkbox"/>
