Einschätzung von Durchlass-Bauwerken und Gefährdung des Fischotters

Aufnahme Nummer: 1545-018

Aufnahme-Datum: 16.02.2011

Gewässername: k.A.
Lage: nördlich Dreschwitz
Straße: L 30
Landesstraße
Totfunde: 0

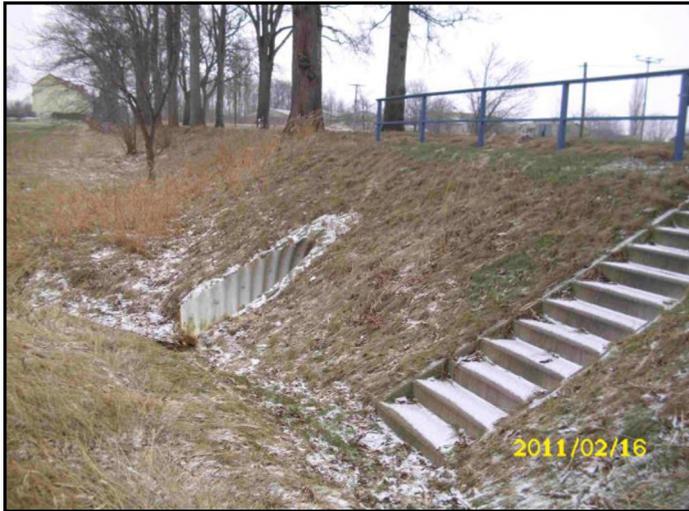
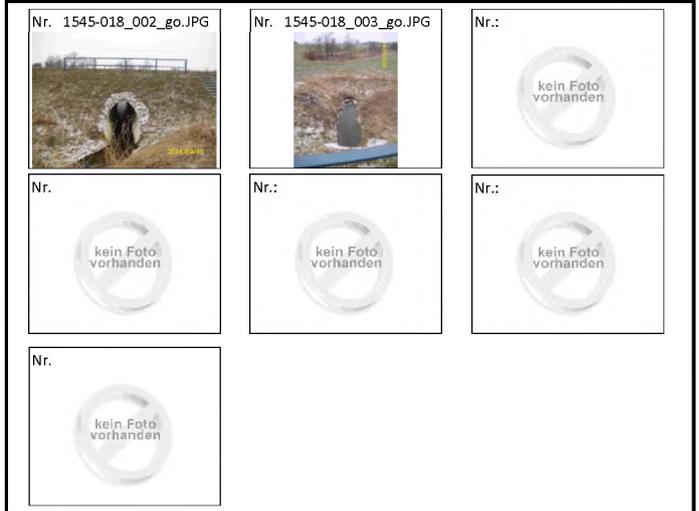
Nr.: 1545-018_001_go.JPG

Störfaktoren: Straßengraben offen mit Gewässer verbunden (in 1 oder mehr Richtungen). Gefahr, dass Otter diese Rinnen hochwandern und dann am Ende auf die Straße laufen. , Ungünstiges 'Länge zu Durchmesser'-Verhältnis

Turbulenzen oder Turbulenzengefahr nach Regen usw. , Zufahrt Wiese/Feld, der Otter aus dem Wasser und damit auf die Böschung und dichter an die Straße führt.

Brückentyp: Maulprofil

Lichte Breite [m]: 1,4
Lichte Höhe [m]: 1,8

Brückenlänge [m]: 14

Bedeutung im Habitatverbund: sehr hoch
Verkehrsdichte: mittel
Brückenindex: 0,18
Durchlass-Tauglichkeit: ungeeignet

Trennung Wehr Durchlass	<input type="checkbox"/>	keine notwendig	<input type="checkbox"/>
Installation oberhalb Wehr	<input type="checkbox"/>	Markierstruktur Steinsch	<input type="checkbox"/>
Installation unterhalb Wehr	<input type="checkbox"/>	Markierstruktur Ufersubstrat	<input type="checkbox"/>
Entfernung Rechen	<input type="checkbox"/>	Markierstruktur Laufbohle fest	<input type="checkbox"/>
Entfernung sonstige Hindernisse	<input type="checkbox"/>	Markierstruktur Laufbohle schwimmend	<input type="checkbox"/>
Kastendurchlass/Maul eins. Berme	<input type="checkbox"/>	Markierstruktur Podest	<input type="checkbox"/>
Kastendurchlass/Maul beids. Berme	<input checked="" type="checkbox"/>	Verrohrung öffnen	<input type="checkbox"/>
Markierstruktur einseitig	<input type="checkbox"/>	Leit-/Schutzzäune notwendig	<input type="checkbox"/>
Markierstruktur beidseitig	<input type="checkbox"/>	Leitstrukturen/ -senken einrichten	<input checked="" type="checkbox"/>

Geschwindigkeitsbegrenzung	<input type="checkbox"/>	Bermen an Ufer anbinden	<input type="checkbox"/>
Trockenröhre einbringen	<input checked="" type="checkbox"/>	Wiesenzufahrten verlegen	<input checked="" type="checkbox"/>
		Komplexmaßnahmen notwendig	<input type="checkbox"/>

Bei Neubau der Straße auch der Durchlass ca. 250m weiter nördlich optimieren (größerer Querschnitt). Hier verbindet ein Rohr einen blind endenden Graben mit einem Straßengraben (der dann in Richtung Norden unsichtbar angebunden werden sollte).
