# Einschätzung von Durchlass-Bauwerken und Gefährdung des Fischotters

Aufnahme Nummer: 1546-002 Aufnahme-Datum: 16.02.2011

Gewässername: k.A.  
Lage: nördl. Ramitz  
Straße: K 6  
Kreisstraße  
Todfunde: 0

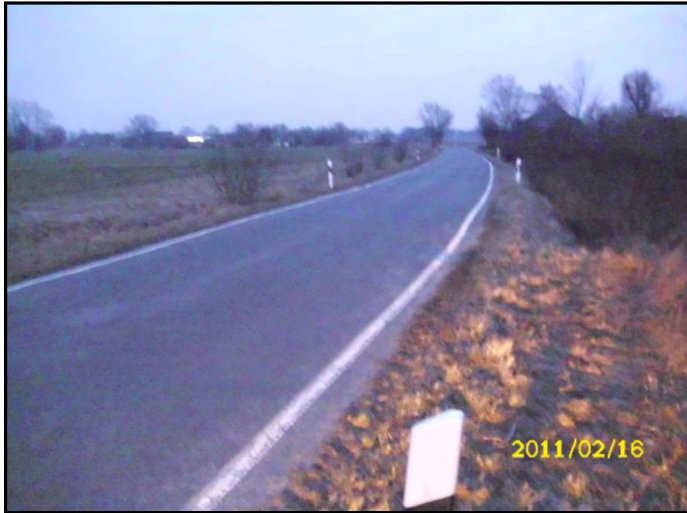
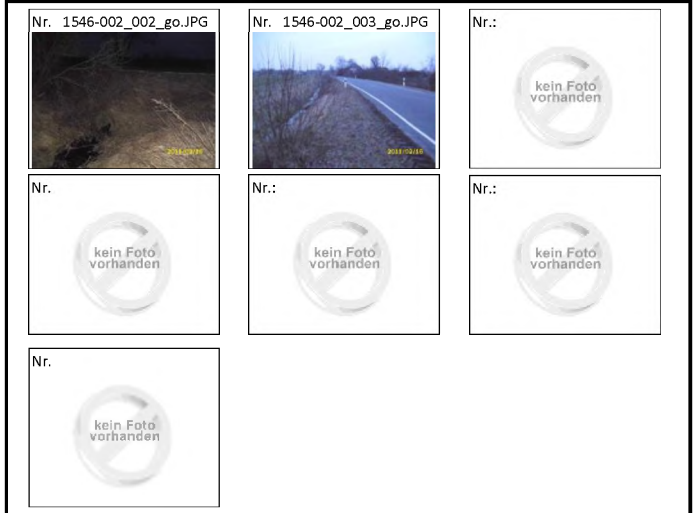
Nr.: 1546-002\_001\_go.JPG

Störfaktoren: Straßengraben offen mit Gewässer verbunden (in 1 oder mehr Richtungen). Gefahr, dass Otter diese Rinnen hochwandern und dann am Ende auf die Straße laufen.

Ungünstiges 'Länge zu Durchmesser'-Verhältnis , Knick im Gewässerverlauf. Gefahr, dass Otter den kürzesten Weg wählen

Brückentyp: Rohrdurchlass Durchlaß Durchmesser: k.A.

Lichte Breite [m]: 0,6  
Lichte Höhe [m]: 0,3 Brückenlänge [m]: 12

Bedeutung im Habitatverbund: gering  
Verkehrsdichte: mittel  
Brückenindex: 0,015  
Durchlass-Tauglichkeit: ungeeignet

Geschwindigkeitsbegrenzung	<input type="checkbox"/>	Bermen an Ufer anbinden	<input type="checkbox"/>
Trockenröhre einbringen	<input checked="" type="checkbox"/>	Wiesenzufahrten verlegen	<input type="checkbox"/>
		Komplexmaßnahmen notwendig	<input type="checkbox"/>
