Einschätzung von Durchlass-Bauwerken und Gefährdung des Fischotters

Aufnahme Nummer: 1546-016

Aufnahme-Datum: 07.07.2011

Gewässername: k.A.
Lage: Bergen Rotensee
Straße: B 96
Bundesstraße
Todfunde: 0

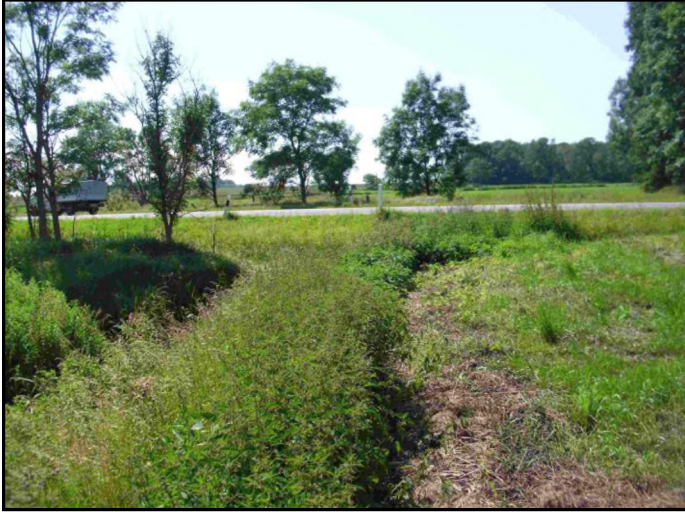
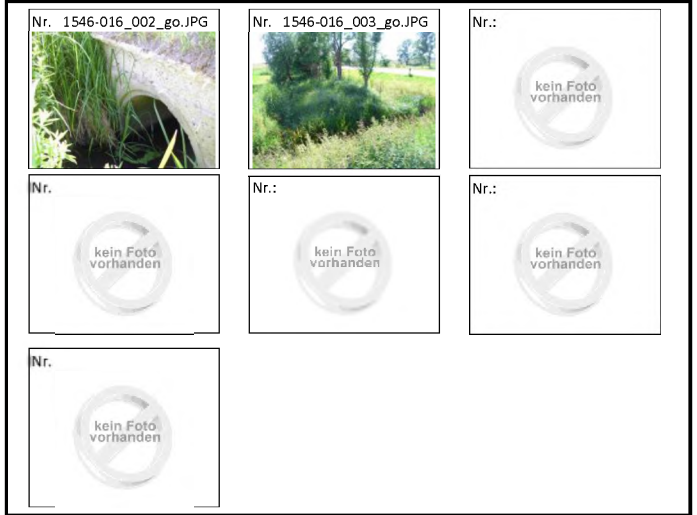
Nr.: 1546-016_001_go.JPG

Störfaktoren: Flutungsgefahr , Straßengraben offen mit Gewässer verbunden (in 1 oder mehr Richtungen). Gefahr, dass Otter diese Rinnen hochwandern und dann am Ende auf die Straße laufen.

Böschung ungünstig für wandernde Tiere (zum Gewässer steiler und tiefer als Böschung zur Straße). , Ungünstiges 'Länge zu Durchmesser'-Verhältnis , Turbulenzen oder Turbulenzengefahr nach Regen usw.

Brückentyp: Rohrdurchlass

Lichte Breite [m]: 1,1
Lichte Höhe [m]: 0,6

Brückenlänge [m]: 15

Bedeutung im Habitatverbund: mittel
Verkehrsdichte: hoch
Brückenindex: 0,044
Durchlass-Tauglichkeit: ungeeignet

Geschwindigkeitsbegrenzung	<input type="checkbox"/>	Bermen an Ufer anbinden	<input type="checkbox"/>
Trockenröhre einbringen	<input checked="" type="checkbox"/>	Wiesenzufahrten verlegen	<input type="checkbox"/>
		Komplexmaßnahmen notwendig	<input type="checkbox"/>
