Einschätzung von Durchlass-Bauwerken und Gefährdung des Fischotters

Aufnahme Nummer: 1546-020

Aufnahme-Datum: 05.07.2011

Gewässername: k.A.
Lage: Tetel
Straße: K 18
Kreisstraße
Todfunde: 0

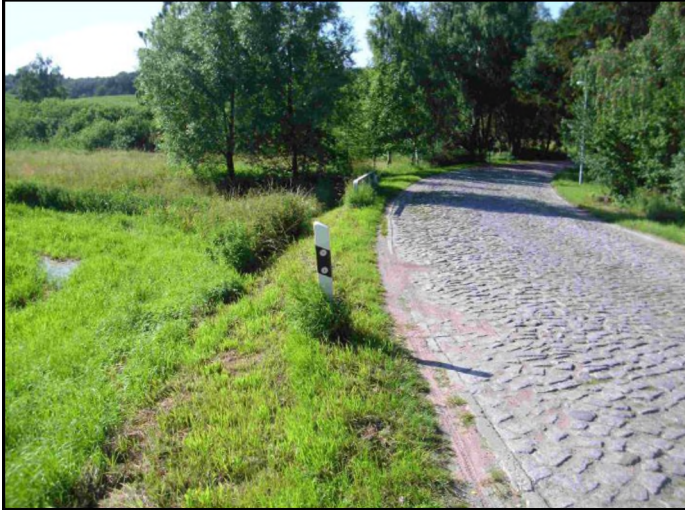
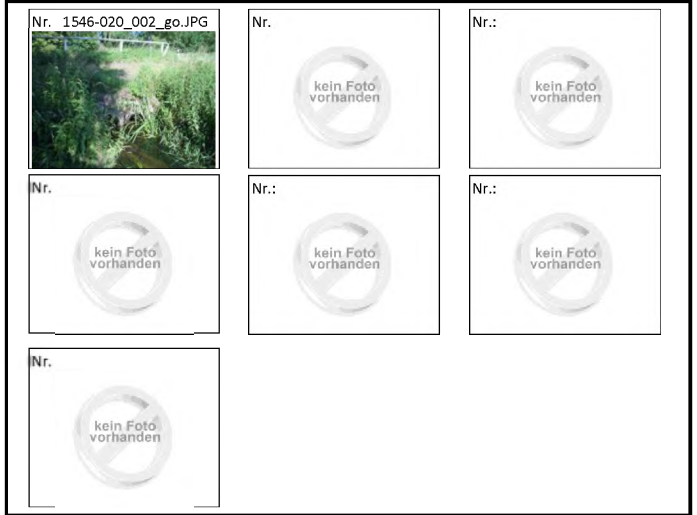
Nr.: 1546-020_001_go.JPG

Brückentyp: Rohrdurchlass

Bedeutung im Habitatverbund: mittel
Verkehrsdichte: mittel
Brückenindex: 0
Durchlass-Tauglichkeit: ungeeignet

Priorität Festlegung: hoch

Trennung Wehr Durchlass	<input type="checkbox"/>	keine notwendig	<input type="checkbox"/>
Installation oberhalb Wehr	<input type="checkbox"/>	Markierstruktur Steinsch	<input type="checkbox"/>
Installation unterhalb Wehr	<input type="checkbox"/>	Markierstruktur Ufersubstrat	<input type="checkbox"/>
Entfernung Rechen	<input type="checkbox"/>	Markierstruktur Laufbohle fest	<input type="checkbox"/>
Entfernung sonstige Hindernisse	<input type="checkbox"/>	Markierstruktur Laufbohle schwimmend	<input type="checkbox"/>
Kastendurchlass/Maul eins. Berme	<input type="checkbox"/>	Markierstruktur Podest	<input type="checkbox"/>
Kastendurchlass/Maul beids. Berme	<input checked="" type="checkbox"/>	Verrohrung öffnen	<input checked="" type="checkbox"/>
Markierstruktur einseitig	<input type="checkbox"/>	Leit-/Schutzzäune notwendig	<input checked="" type="checkbox"/>
Markierstruktur beidseitig	<input type="checkbox"/>	Leitstrukturen/ -senken einrichten	<input checked="" type="checkbox"/>
