# Einschätzung von Durchlass-Bauwerken und Gefährdung des Fischotters

Aufnahme Nummer: 1546-022

Aufnahme-Datum: 18.02.2011

Gewässername: k.A.  
Lage: Kluptow  
Straße: B 196  
Bundesstraße  
Todfunde: 0

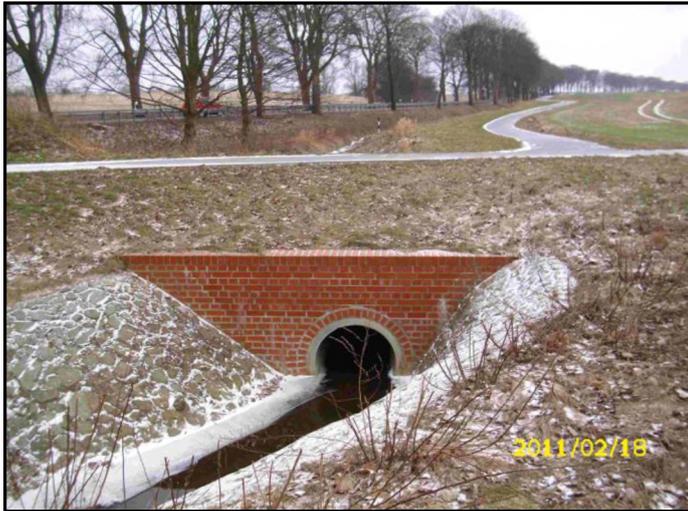
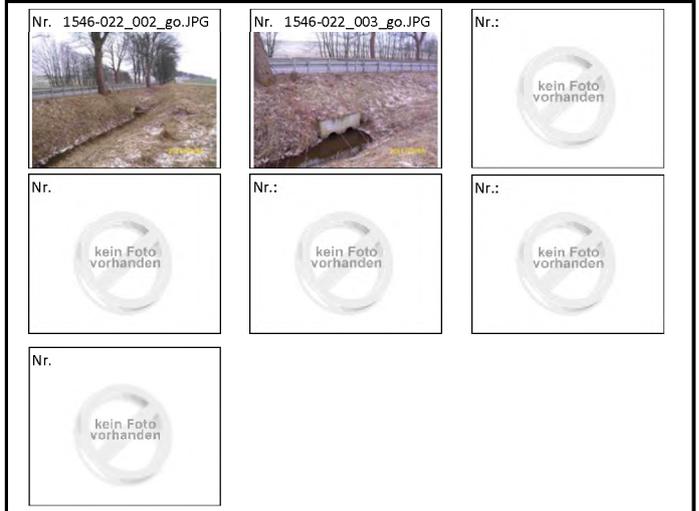
Nr.: 1546-022\_001\_go.JPG

Brückentyp: Rohrdurchlass

Lichte Breite [m]: 0,5  
Lichte Höhe [m]: 0,3

Brückenlänge [m]: 12

Bedeutung im Habitatverbund: mittel  
Verkehrsdichte: hoch  
Brückenindex: 0,013  
Durchlass-Tauglichkeit: ungeeignet

Geschwindigkeitsbegrenzung	<input type="checkbox"/>	Bermen an Ufer anbinden	<input type="checkbox"/>
Trockenröhre einbringen	<input checked="" type="checkbox"/>	Wiesenzufahrten verlegen	<input type="checkbox"/>
		Komplexmaßnahmen notwendig	<input type="checkbox"/>
