Einschätzung von Durchlass-Bauwerken und Gefährdung des Fischotters

Aufnahme Nummer: 1547-009

Aufnahme-Datum: 18.02.2011

Gewässername: Karower Bach
Lage: Karow
Straße: L 293
Landesstraße
Totfunde: 0

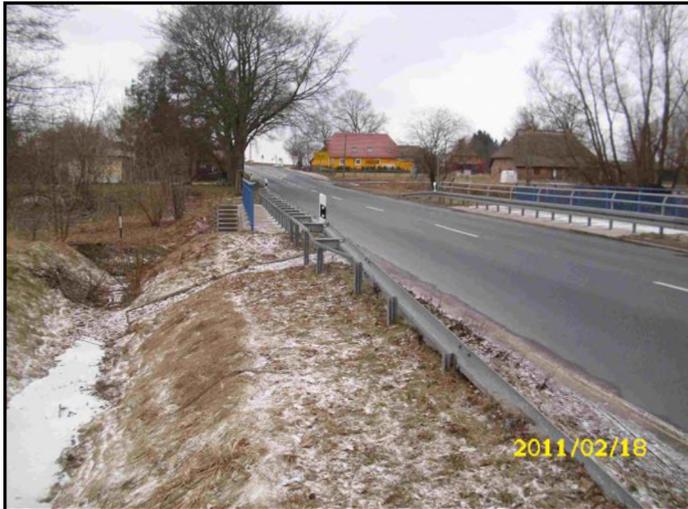
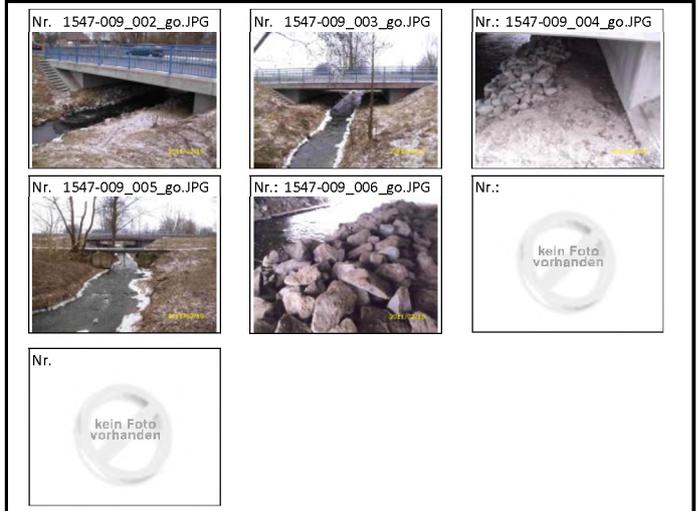
Nr.: 1547-009_001_go.JPG

Störfaktoren: Parallelweg, der Otter aus dem Wasser und damit auf die Böschung und dichter an die Straße führt. , Bermen zu flach.

Straßengraben offen mit Gewässer verbunden (in 1 oder mehr Richtungen). Gefahr, dass Otter diese Rinnen hochwandern und dann am Ende auf die Straße laufen.

Brückentyp: Kastenbrücke
Durchlaß Durchmesser: k.A.
Lichte Breite [m]: 8
Lichte Höhe [m]: 1,2
Brückenlänge [m]: 13
Bermen-Anzahl: beidseitig
Bermenform: DU Beton
DU Bruchstein
Bermen-Neigung: 0-15°
Bermen-Breite [m]: 2,4
3
Bermen-Verfügbar: bei extremen Hochwa
bei extremen Hochwa
