# Einschätzung von Durchlass-Bauwerken und Gefährdung des Fischotters

Aufnahme Nummer: 1640-004

Aufnahme-Datum: 07.09.2010

Gewässername: k.A.  
Lage: direkt Südwestlich Wüstrow  
Straße: L 21  
Landesstraße  
Totfunde: 0

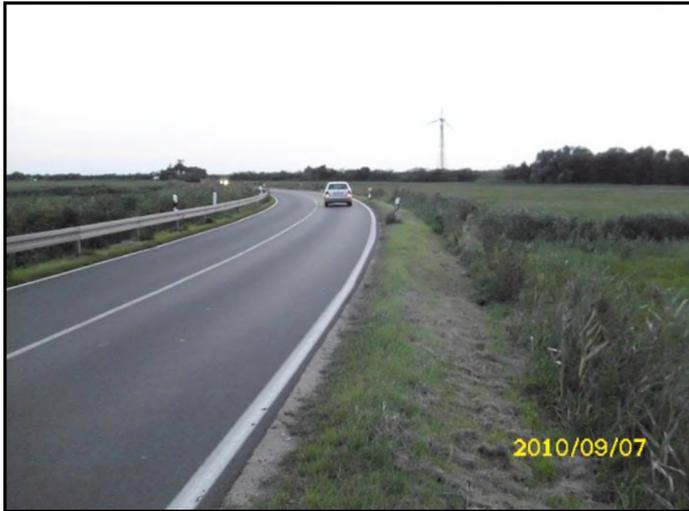
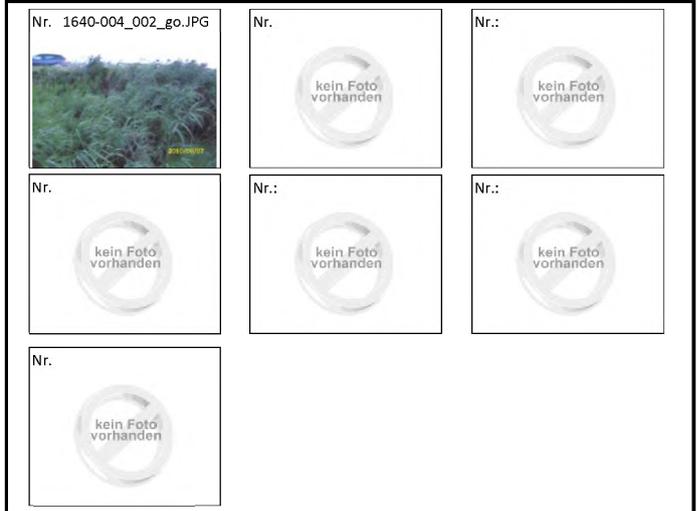
Nr.: 1640-004\_001\_go.JPG

Störfaktoren: Durchlass vollständig geflutet , Ungünstiges 'Länge zu Durchmesser'-Verhältnis

Knick im Gewässerverlauf. Gefahr, dass Otter den kürzesten Weg wählen

Brückentyp: Rohrdurchlass

Brückenlänge [m]: 13

Bedeutung im Habitatverbund: sehr hoch  
Verkehrsdichte: hoch  
Brückenindex: 0  
Durchlass-Tauglichkeit: ungeeignet

Trennung Wehr Durchlass	<input type="checkbox"/>	keine notwendig	<input type="checkbox"/>
Installation oberhalb Wehr	<input type="checkbox"/>	Markierstruktur Steinsch	<input type="checkbox"/>
Installation unterhalb Wehr	<input type="checkbox"/>	Markierstruktur Ufersubstrat	<input type="checkbox"/>
Entfernung Rechen	<input type="checkbox"/>	Markierstruktur Laufbohle fest	<input type="checkbox"/>
Entfernung sonstige Hindernisse	<input type="checkbox"/>	Markierstruktur Laufbohle schwimmend	<input type="checkbox"/>
Kastendurchlass/Maul eins. Berme	<input type="checkbox"/>	Markierstruktur Podest	<input type="checkbox"/>
Kastendurchlass/Maul beids. Berme	<input checked="" type="checkbox"/>	Verrohrung öffnen	<input type="checkbox"/>
Markierstruktur einseitig	<input type="checkbox"/>	Leit-/Schutzzäune notwendig	<input type="checkbox"/>
Markierstruktur beidseitig	<input type="checkbox"/>	Leitstrukturen/ -senken einrichten	<input checked="" type="checkbox"/>

Geschwindigkeitsbegrenzung	<input type="checkbox"/>	Bermen an Ufer anbinden	<input type="checkbox"/>
Trockenröhre einbringen	<input checked="" type="checkbox"/>	Wiesenzufahrten verlegen	<input type="checkbox"/>
		Komplexmaßnahmen notwendig	<input type="checkbox"/>
