Einschätzung von Durchlass-Bauwerken und Gefährdung des Fischotters

Aufnahme Nummer: 1641-021 Aufnahme-Datum: 07.09.2010

Gewässername: k.A.
Lage: Born Nordstraße
Straße: Nordstraße
sonstige Straße
Todfunde: 0

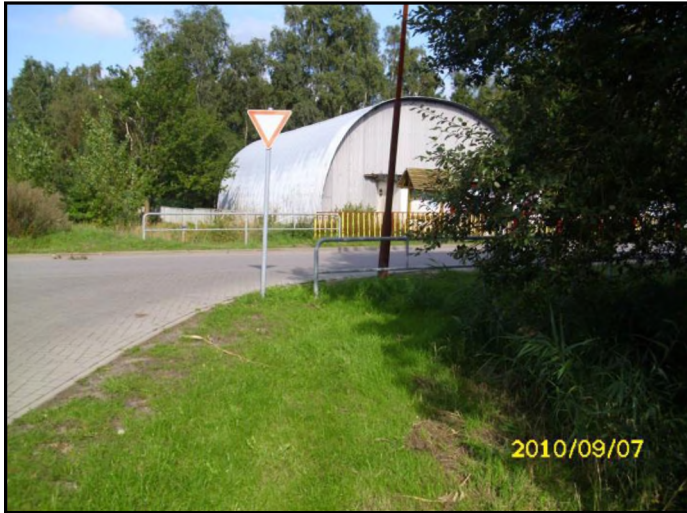
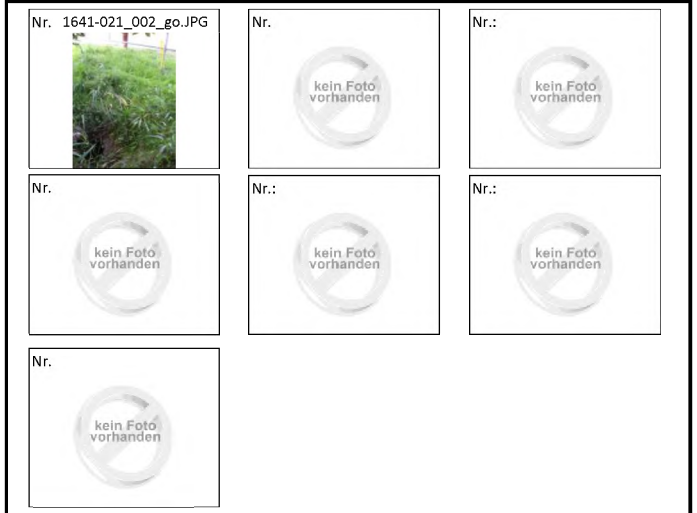
Nr.: 1641-021_001_go.JPG

Störfaktoren: Flutungsgefahr, Böschung ungünstig für wandernde Tiere (zum Gewässer steiler und tiefer als Böschung zur Straße).

Ungünstiges 'Länge zu Durchmesser'-Verhältnis

Brückentyp: Rohrdurchlass Durchlaß Durchmesser: k.A.
Lichte Breite [m]: 0,5
Lichte Höhe [m]: 0,4 Brückenlänge [m]: 10
Bermen-Anzahl: keine
Bermenform: keine
Bermen-Neigung: keine Bermen-Breite [m]: keine
keine
Bermen-Verfügbar: keine
keine

Bedeutung im Habitatverbund: mittel
Verkehrsdichte: mittel
Brückenindex: 0,02
Durchlass-Tauglichkeit: ungeeignet

Geschwindigkeitsbegrenzung	<input type="checkbox"/>	Bermen an Ufer anbinden	<input type="checkbox"/>
Trockenröhre einbringen	<input checked="" type="checkbox"/>	Wiesenzufahrten verlegen	<input type="checkbox"/>
		Komplexmaßnahmen notwendig	<input type="checkbox"/>
