Einschätzung von Durchlass-Bauwerken und Gefährdung des Fischotters

Aufnahme Nummer: 1642-003

Aufnahme-Datum: 23.07.2010

Gewässername: k.A.
Lage: Bart ost
Straße: L 21
Landesstraße
Totfunde: 0

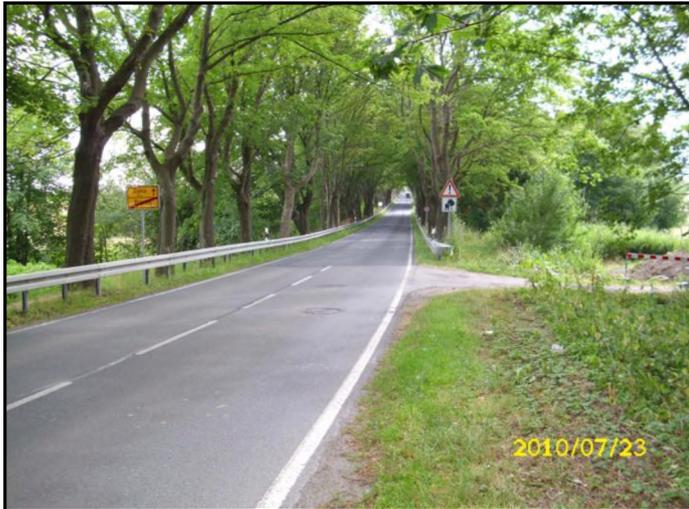
Nr.: 1642-003_001_go.JPG

Durchlass vollständig geflutet?

Bedeutung im Habitatverbund: mittel
Verkehrsdichte: mittel
Brückenindex: 0
Durchlass-Tauglichkeit: ungeeignet

Graben endet in feuchter Senke. Das Wasser ist Abwasser.

Geschwindigkeitsbegrenzung	<input type="checkbox"/>	Bermen an Ufer anbinden	<input type="checkbox"/>
Trockenröhre einbringen	<input checked="" type="checkbox"/>	Wiesenzufahrten verlegen	<input type="checkbox"/>
		Komplexmaßnahmen notwendig	<input type="checkbox"/>
