# Einschätzung von Durchlass-Bauwerken und Gefährdung des Fischotters

Aufnahme Nummer: 1642-004 Aufnahme-Datum: 23.07.2010

Gewässername: k.A.  
Lage: Zipke nord  
Straße: L 21  
Landesstraße  
Todfunde: 0

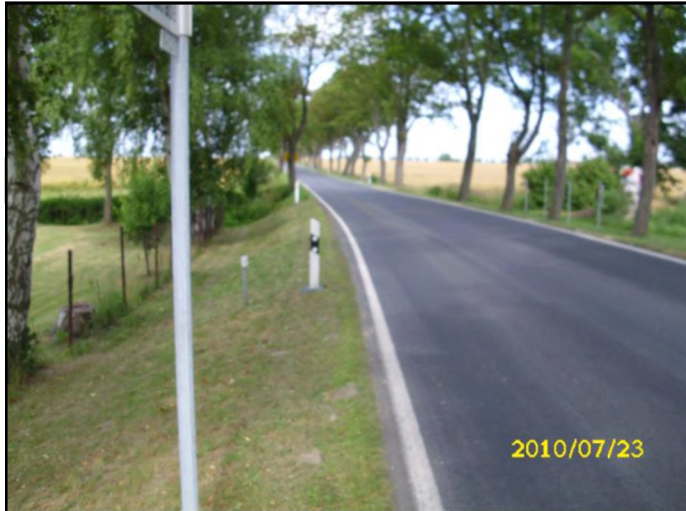
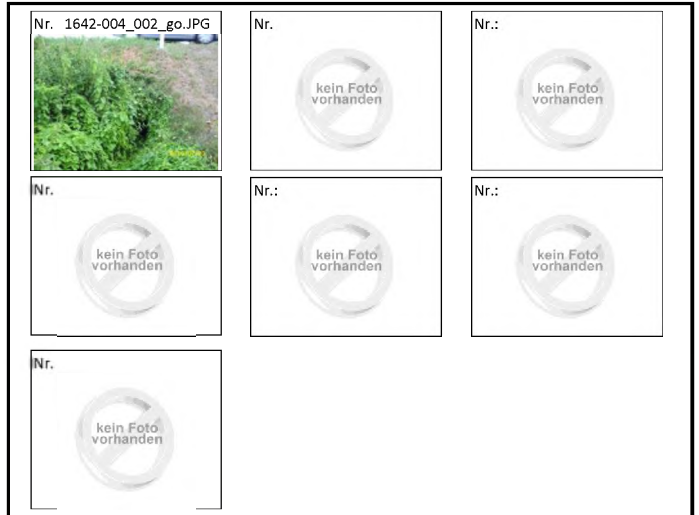
Nr.: 1642-004\_001\_go.JPG

Störfaktoren: Flutungsgefahr, Straßengraben offen mit Gewässer verbunden (in 1 oder mehr Richtungen). Gefahr, dass Otter diese Rinnen hochwandern und dann am Ende auf die Straße laufen.

Ungünstiges 'Länge zu Durchmesser'-Verhältnis

Brückentyp: Rohrdurchlass Durchlaß Durchmesser: k.A.

Lichte Breite [m]: 0,4  
Lichte Höhe [m]: 0,4 Brückenlänge [m]: 9

Bedeutung im Habitatverbund: gering  
Verkehrsdichte: mittel  
Brückenindex: 0,018  
Durchlass-Tauglichkeit: ungeeignet

| Kastendurchlass/Maul eins. Berme | <input checked="" type="checkbox"/> | Markierstruktur Podest | <input type="checkbox"/> |
