# Einschätzung von Durchlass-Bauwerken und Gefährdung des Fischotters

Aufnahme Nummer: 1642-006

Aufnahme-Datum: 23.07.2010

Gewässername: k.A.  
Lage: Zipke w von bach  
Straße: L 21  
Landesstraße  
Totfunde: 0

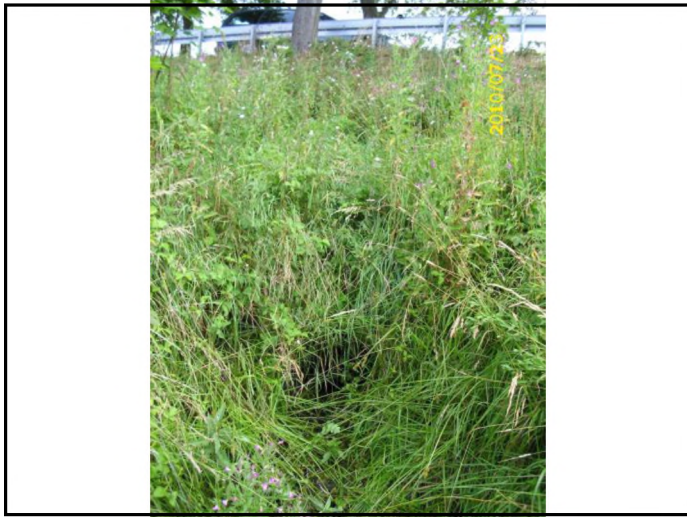
Nr.: 1642-006\_001\_go.JPG

Störfaktoren: Flutungsgefahr , Sohlschwelle

Ungünstiges 'Länge zu Durchmesser'-Verhältnis , Zufahrt Wiese/Feld, der Otter aus dem Wasser und damit auf die Böschung und dichter an die Straße führt.

Brückentyp: Rohrdurchlass

Lichte Breite [m]: 0,45  
Lichte Höhe [m]: 0,25

Brückenlänge [m]: 13

Bedeutung im Habitatverbund: mittel  
Verkehrsdichte: mittel  
Brückenindex: 0,009  
Durchlass-Tauglichkeit: ungeeignet

Geschwindigkeitsbegrenzung	<input type="checkbox"/>	Bermen an Ufer anbinden	<input type="checkbox"/>
Trockenröhre einbringen	<input checked="" type="checkbox"/>	Wiesenzufahrten verlegen	<input type="checkbox"/>
		Komplexmaßnahmen notwendig	<input type="checkbox"/>
