Einschätzung von Durchlass-Bauwerken und Gefährdung des Fischotters

Aufnahme Nummer: 1642-012

Aufnahme-Datum: 23.07.2010

Gewässername: Barthe
Lage: Wobbelkow Barthe
Straße: k.A.
sonstige Straße
Todfunde: 0

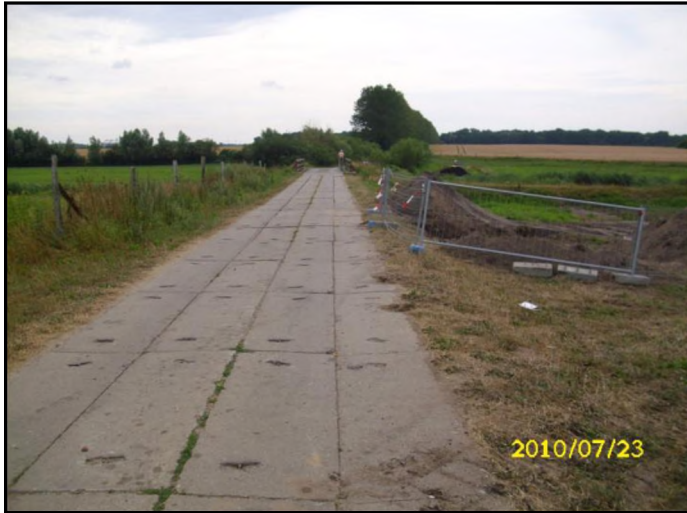
Nr.: 1642-012_001_go.JPG

sonstige Störfaktoren: Bermen fehlen

Ufer unter Brücke flach. Bermen können aus Steinen mit Erde gemacht werden.
