# Einschätzung von Durchlass-Bauwerken und Gefährdung des Fischotters

Aufnahme Nummer: 1642-016

Aufnahme-Datum: 18.08.2010

Gewässername: k.A.  
Lage: Karniner Holz west  
Straße: B 105  
Bundesstraße  
Todfunde: 0

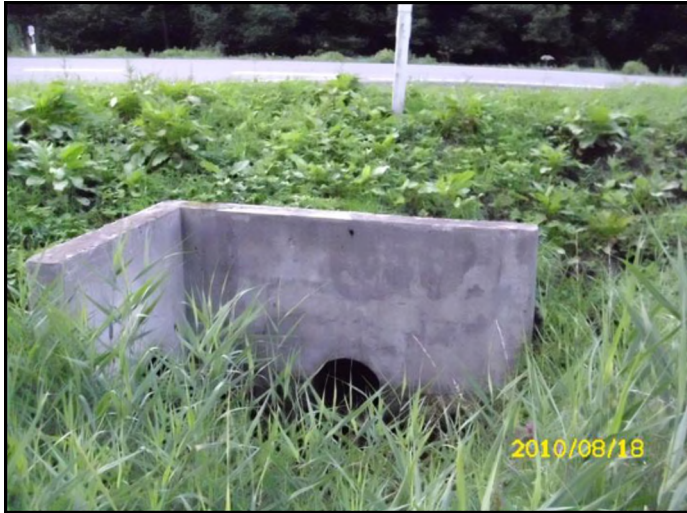
Nr.: 1642-016\_001\_go.JPG

Störfaktoren: Flutungsgefahr , Böschung ungünstig für wandernde Tiere (zum Gewässer steiler und tiefer als Böschung zur Straße). , (in sØdurchlass Richtung verrohrt auch kein Graebn mehr vorhanden

Straßengraben offen mit Gewässer verbunden (in 1 oder mehr Richtungen). Gefahr, dass Otter diese Rinnen hochwandern und dann am Ende auf die Straße laufen.

Brückentyp: Rohrdurchlass

Lichte Breite [m]: 0,5  
Lichte Höhe [m]: 0,4

Brückenlänge [m]: 15

Bedeutung im Habitatverbund: mittel  
Verkehrsdichte: hoch  
Brückenindex: 0,013  
Durchlass-Tauglichkeit: ungeeignet

Trennung Wehr Durchlass	<input type="checkbox"/>	keine notwendig	<input type="checkbox"/>
Installation oberhalb Wehr	<input type="checkbox"/>	Markierstruktur Steinsch	<input type="checkbox"/>
Installation unterhalb Wehr	<input type="checkbox"/>	Markierstruktur Ufersubstrat	<input type="checkbox"/>
Entfernung Rechen	<input type="checkbox"/>	Markierstruktur Laufbohle fest	<input type="checkbox"/>
Entfernung sonstige Hindernisse	<input type="checkbox"/>	Markierstruktur Laufbohle schwimmend	<input type="checkbox"/>
Kastendurchlass/Maul eins. Berme	<input checked="" type="checkbox"/>	Markierstruktur Podest	<input type="checkbox"/>
Kastendurchlass/Maul beids. Berme	<input type="checkbox"/>	Verrohrung öffnen	<input checked="" type="checkbox"/>
Markierstruktur einseitig	<input type="checkbox"/>	Leit-/Schutzzäune notwendig	<input type="checkbox"/>
Markierstruktur beidseitig	<input type="checkbox"/>	Leitstrukturen/ -senken einrichten	<input checked="" type="checkbox"/>

Geschwindigkeitsbegrenzung	<input type="checkbox"/>	Bermen an Ufer anbinden	<input type="checkbox"/>
Trockenröhre einbringen	<input checked="" type="checkbox"/>	Wiesenzufahrten verlegen	<input type="checkbox"/>
		Komplexmaßnahmen notwendig	<input type="checkbox"/>
