Einschätzung von Durchlass-Bauwerken und Gefährdung des Fischotters

Aufnahme Nummer: 1643-001

Aufnahme-Datum: 23.07.2010

Gewässername: k.A.
Lage: südl Neu Bartelshagen
Straße: L 21
Landesstraße
Totfunde: 0

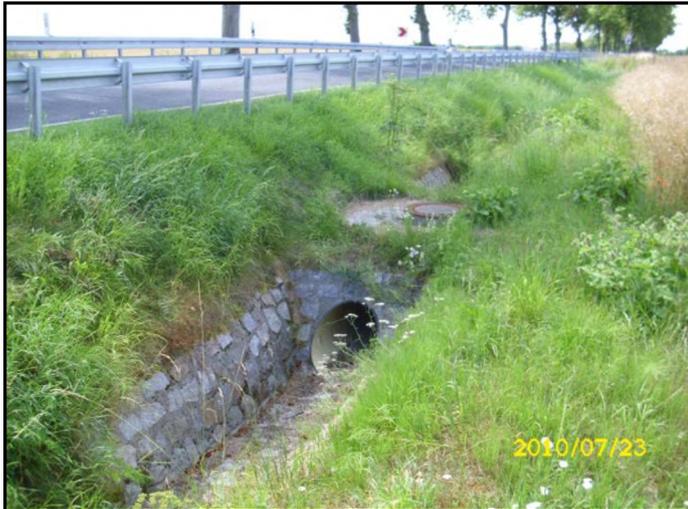
Nr.: 1643-001_001_go.JPG

Straßendränagen laufen ins Felddrängerohr. Alle Tiere, die dort hineinfallen, werden vom Wasserstrom in der Felddränge geführt oder wandern flußaufwärts und krabbeln am Grabenrand wieder heraus. Bei der Begehung sind frische Spuren von Mink (oder anderer kleiner Marderart) und Wanderratte im Rohr sichtbar. Das Rohr könnte vielleicht vom Otter genutzt werden, wenn er sich traut und den Sprung aus der Felddränge in die Straßendränge schafft.

Bedeutung im Habitatverbund: mittel
Verkehrsdichte: mittel
Brückenindex: 0
Durchlass-Tauglichkeit: ungeeignet

Priorität Festlegung: hoch
