Einschätzung von Durchlass-Bauwerken und Gefährdung des Fischotters

Aufnahme Nummer: 1643-004

Gewässername: Muukser Bach
Lage: Altenpleen
Straße: K 11
Kreisstraße
Todfunde: 0

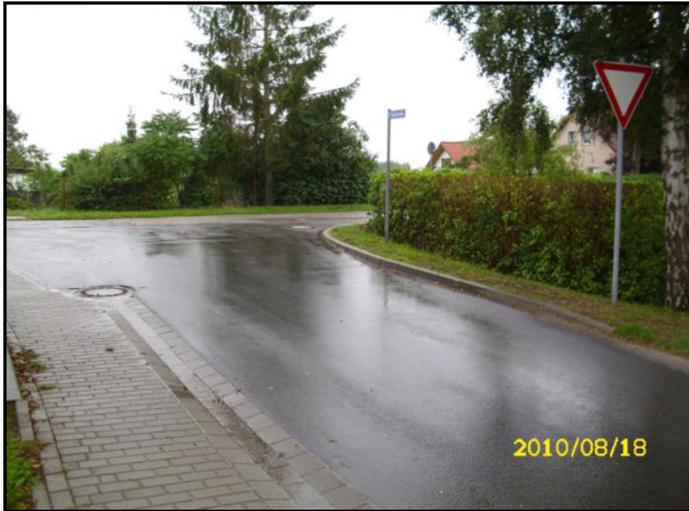
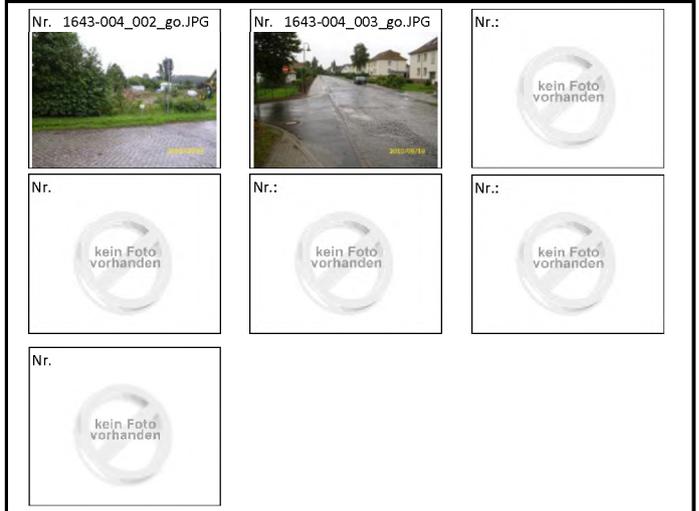
Nr.: 1643-004_001_go.JPG

Störfaktoren: Verrohrt, Böschung ungünstig für wandernde Tiere (zum Gewässer steiler und tiefer als Böschung zur Straße).

Bach im Ortsbereich verrohrt und teilweise mit Gärten überbaut.

Bedeutung im Habitatverbund: mittel
Verkehrsdichte: mittel
Brückenindex: 0
Durchlass-Tauglichkeit: ungeeignet

Priorität Festlegung: hoch
