# Einschätzung von Durchlass-Bauwerken und Gefährdung des Fischotters

Aufnahme Nummer: 1643-009

Aufnahme-Datum: 18.08.2010

Gewässername: k.A.  
Lage: östl. Pantelitz B105 B105 und Gleisanlage  
Straße: B 105  
Bundesstraße  
Todfunde: 0

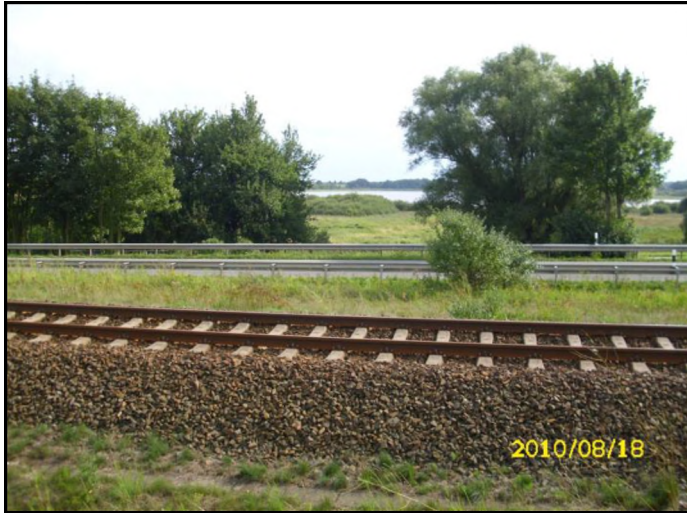
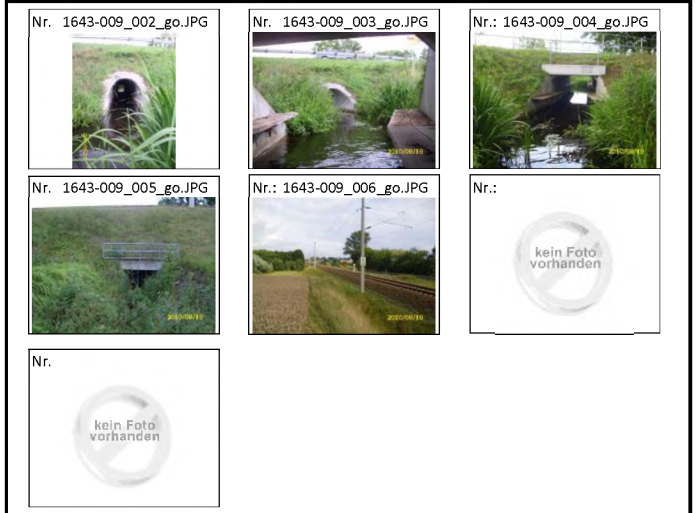
Nr.: 1643-009\_001\_go.JPG

Störfaktoren: Ungünstiges 'Länge zu Durchmesser'-Verhältnis , Knick im Gewässerverlauf. Gefahr, dass Otter den kürzesten Weg wählen

Turbulenzen oder Turbulenzengefahr nach Regen usw. , Parallelweg, der Otter aus dem Wasser und damit auf die Böschung und dichter an die Straße führt.

Brückentyp: Kastendurchlass  
Durchlaß Durchmesser: k.A.  
Lichte Breite [m]: 2,1  
Lichte Höhe [m]: 1,5  
Brückenlänge [m]: 35  
Bermen-Anzahl: keine  
Bermenform: keine  
Bermen-Neigung: keine  
Bermen-Breite [m]: keine  
keine  
Bermen-Verfügbar: keine  
keine

Bedeutung im Habitatverbund: sehr hoch  
Verkehrsdichte: hoch  
Brückenindex: 0,09  
Durchlass-Tauglichkeit: ungeeignet
