# Einschätzung von Durchlass-Bauwerken und Gefährdung des Fischotters

Aufnahme Nummer: 1644-003

Aufnahme-Datum: 17.08.2010

Gewässername: Frankenteich  
Lage: Stralsund Frankenteich  
Straße: k.A.  
sonstige Straße  
Todfunde: 0

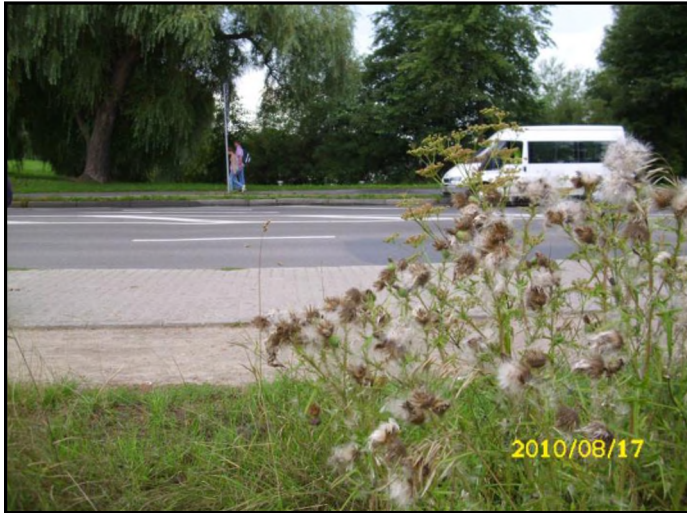
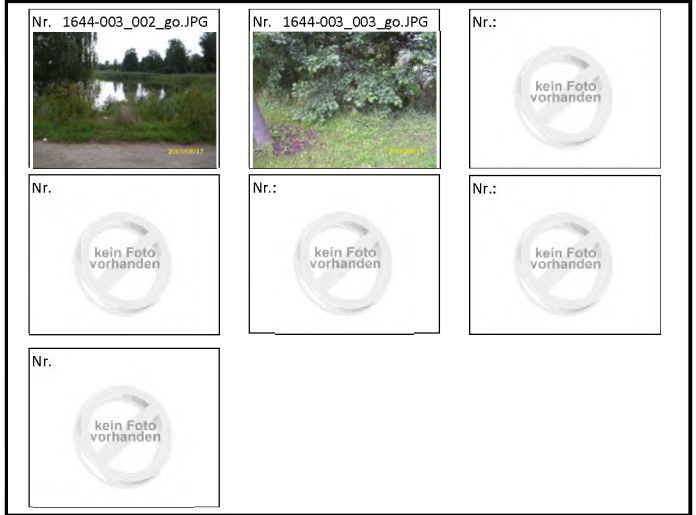
Nr.: 1644-003\_001\_go.JPG

Störfaktoren: DL vollständig geflutet, Böschung ungünstig für wandernde Tiere (zum Gewässer steiler und tiefer als Böschung zur Straße).

Ungünstiges "Länge zu Durchmesser"-Verhältnis

Durchlass vollständig geflutet?

Geschwindigkeitsbegrenzung	<input checked="" type="checkbox"/>	Bermen an Ufer anbinden	<input type="checkbox"/>
Trockenröhre einbringen	<input checked="" type="checkbox"/>	Wiesenzufahrten verlegen	<input type="checkbox"/>
		Komplexmaßnahmen notwendig	<input type="checkbox"/>
