# Einschätzung von Durchlass-Bauwerken und Gefährdung des Fischotters

Aufnahme Nummer: 1644-015

Aufnahme-Datum: 18.08.2010

Gewässername: k.A.  
Lage: Freienlande  
Straße: k.A.  
sonstige Straße  
Todfunde: 0

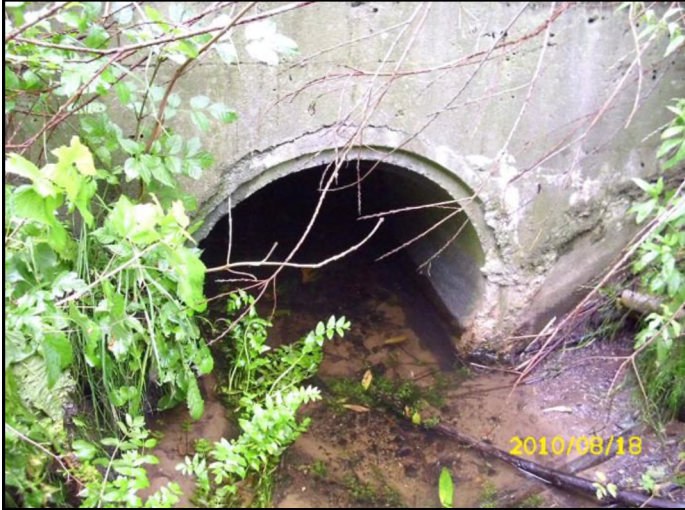
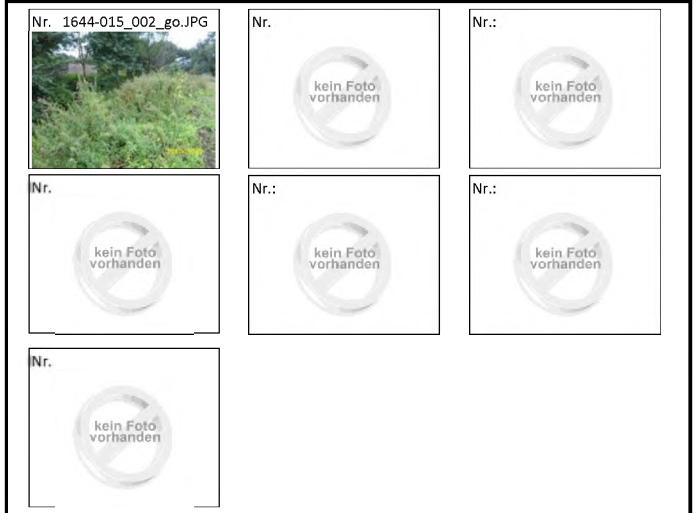
Nr.: 1644-015\_001\_go.JPG

Störfaktoren: Böschung ungünstig für wandernde Tiere (zum Gewässer steiler und tiefer als Böschung zur Straße). , Ungünstiges 'Länge zu Durchmesser'-Verhältnis

Turbulenzen oder Turbulenzengefahr nach Regen usw. , Zufahrt Wiese/Feld, der Otter aus dem Wasser und damit auf die Böschung und dichter an die Straße führt.

Brückentyp: Rohrdurchlass  
Durchlaß Durchmesser: k.A.  
Lichte Breite [m]: 1,2  
Lichte Höhe [m]: 0,9  
Brückenlänge [m]: (Fuß 11, Verro  
Bermen-Anzahl: keine  
Bermenform: keine  
Bermen-Neigung: keine  
Bermen-Breite [m]: keine  
Bermen-Verfügbar: keine  
keine

Rohr hat eine Kurve.

Geschwindigkeitsbegrenzung	<input type="checkbox"/>	Bermen an Ufer anbinden	<input type="checkbox"/>
Trockenröhre einbringen	<input checked="" type="checkbox"/>	Wiesenzufahrten verlegen	<input type="checkbox"/>
		Komplexmaßnahmen notwendig	<input type="checkbox"/>
