Einschätzung von Durchlass-Bauwerken und Gefährdung des Fischotters

Aufnahme Nummer: 1644-016

Aufnahme-Datum: 18.08.2010

Gewässername: k.A.
Lage: Stralsund SW Vogelsang
Straße: K 26
Kreisstraße
Todfunde: 0

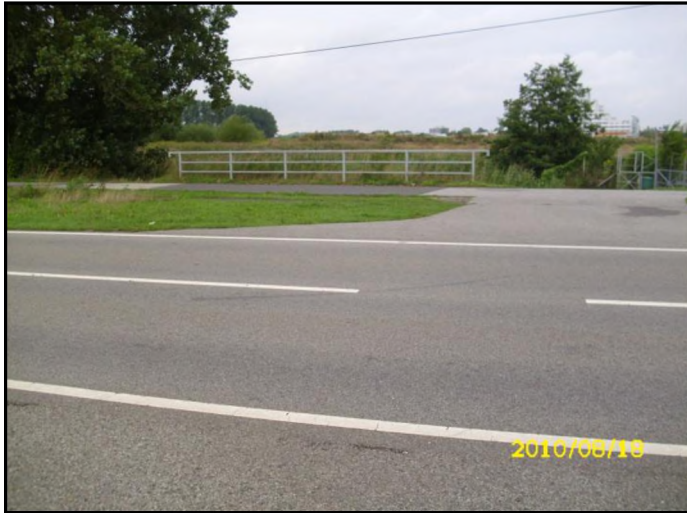
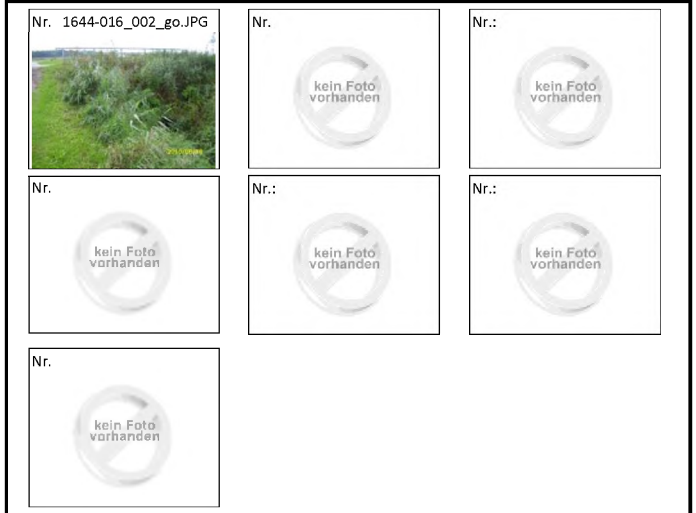
Nr.: 1644-016_001_go.JPG

Störfaktoren: Flutungsgefahr , Böschung ungünstig für wandernde Tiere (zum Gewässer steiler und tiefer als Böschung zur Straße).

Ungünstiges 'Länge zu Durchmesser'-Verhältnis , Parallelweg, der Otter aus dem Wasser und damit auf die Böschung und dichter an die Straße führt.

Brückentyp: Rohrdurchlass
Durchlaß Durchmesser: k.A.
Lichte Breite [m]: 1,2
Lichte Höhe [m]: 0,7
Brückenlänge [m]: (Fuß 11, Verro
Bermen-Anzahl: keine
Bermenform: keine
Bermen-Neigung: keine
Bermen-Breite [m]: keine
Bermen-Verfügbar: keine
keine

Bedeutung im Habitatverbund: sehr hoch
Verkehrsdichte: hoch
Brückenindex: 0,023
Durchlass-Tauglichkeit: ungeeignet

| Kastendurchlass/Maul beids. Berme | <input checked="" type="checkbox"/> | Verrohrung öffnen | <input type="checkbox"/> |
| Markierstruktur beidseitig | <input type="checkbox"/> | Leitstrukturen/ -senken einrichten | <input checked="" type="checkbox"/> |
| Trockenröhre einbringen | <input checked="" type="checkbox"/> | Wiesenzufahrten verlegen | <input type="checkbox"/> |
