# Einschätzung von Durchlass-Bauwerken und Gefährdung des Fischotters

Aufnahme Nummer: 1644-019

Aufnahme-Datum: 02.09.2010

Gewässername: k.A.  
Lage: Gustrowerhöfen  
Straße: k.A.  
Gleisanlage  
Todfunde: 0

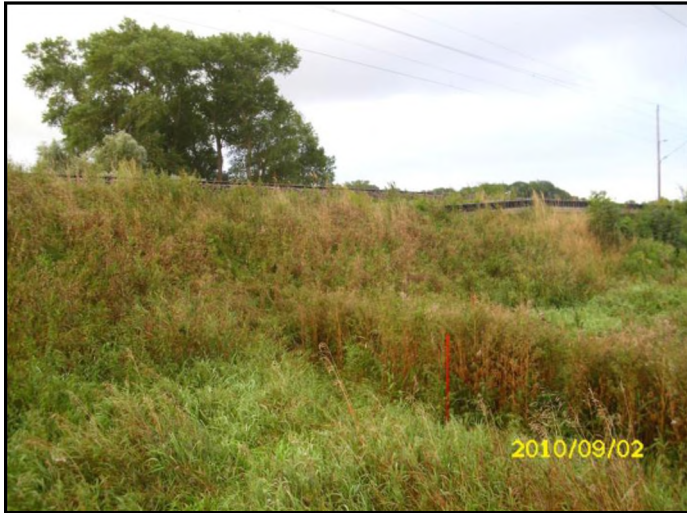
Nr.: 1644-019\_001\_go.JPG

Störfaktoren: Durchlass vollständig geflutet , Ungünstiges 'Länge zu Durchmesser'-Verhältnis

Straßengraben offen mit Gewässer verbunden (in 1 oder mehr Richtungen). Gefahr, dass Otter diese Rinnen hochwandern und dann am Ende auf die Straße laufen.

Brückentyp: Rohrdurchlass

Bedeutung im Habitatverbund: mittel  
Verkehrsdichte: gering  
Brückenindex: 0  
Durchlass-Tauglichkeit: ungeeignet

| Kastendurchlass/Maul eins. Berme | <input checked="" type="checkbox"/> | Markierstruktur Podest | <input type="checkbox"/> |
| Trockenröhre einbringen | <input checked="" type="checkbox"/> | Wiesenzufahrten verlegen | <input type="checkbox"/> |
