Einschätzung von Durchlass-Bauwerken und Gefährdung des Fischotters

Aufnahme Nummer: 1644-021

Aufnahme-Datum: 04.07.2011

Gewässername: k.A.
Lage: L29Bhf. Altefähr
Straße: L 29
Landesstraße
Todfunde: 0

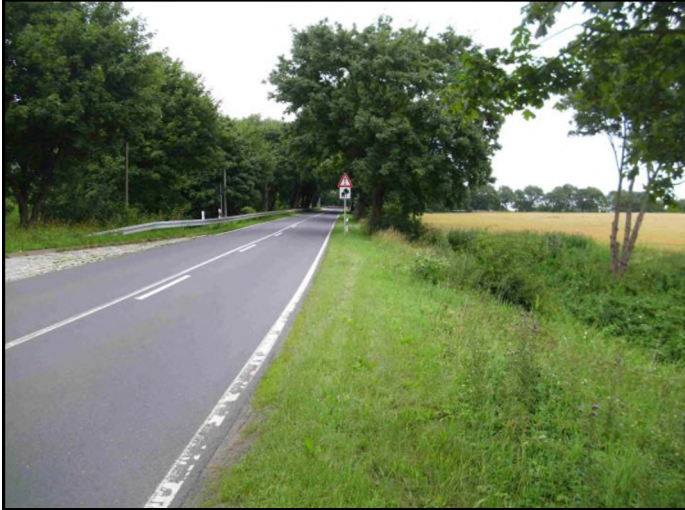
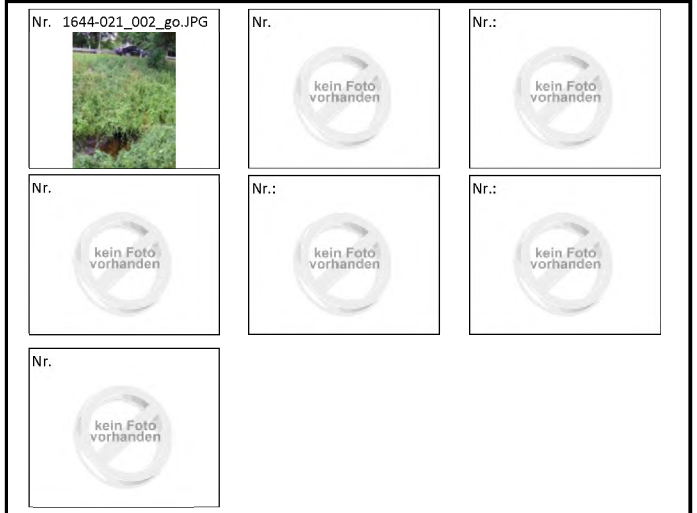
Nr.: 1644-021_001_go.JPG

Störfaktoren: Flutungsgefahr , Böschung ungünstig für wandernde Tiere (zum Gewässer steiler und tiefer als Böschung zur Straße) , Ungünstiges 'Länge zu Durchmesser'-Verhältnis

Knick im Gewässerverlauf. Gefahr, dass Otter den kürzesten Weg wählen , Turbulenzen oder Turbulenzengefahr nach Regen usw. , Unterlauf verrohrt

Brückentyp: Rohrdurchlass

Lichte Breite [m]: 1
Lichte Höhe [m]: 0,5

Brückenlänge [m]: 12

Bedeutung im Habitatverbund: sehr hoch
Verkehrsdichte: hoch
Brückenindex: 0,042
Durchlass-Tauglichkeit: ungeeignet

Geschwindigkeitsbegrenzung	<input type="checkbox"/>	Bermen an Ufer anbinden	<input checked="" type="checkbox"/>
Trockenröhre einbringen	<input checked="" type="checkbox"/>	Wiesenzufahrten verlegen	<input type="checkbox"/>
		Komplexmaßnahmen notwendig	<input type="checkbox"/>
