Einschätzung von Durchlass-Bauwerken und Gefährdung des Fischotters

Aufnahme Nummer: 1645-001

Aufnahme-Datum: 02.09.2010

Gewässername: k.A.
Lage: Rambin
Straße: B 96
Bundesstraße
Todfunde: 0

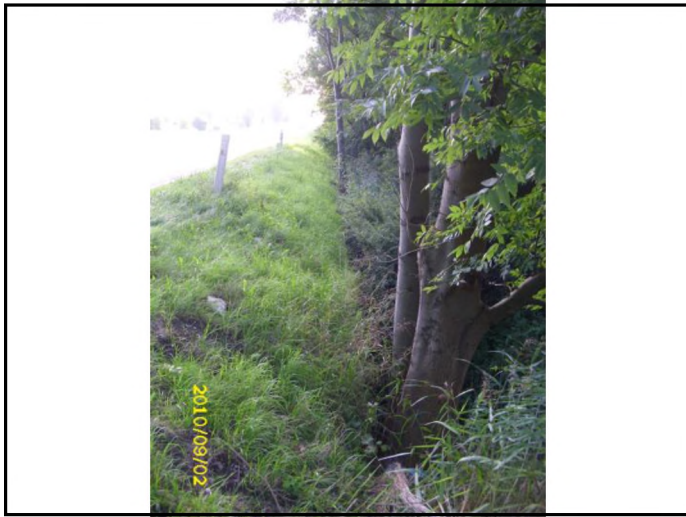
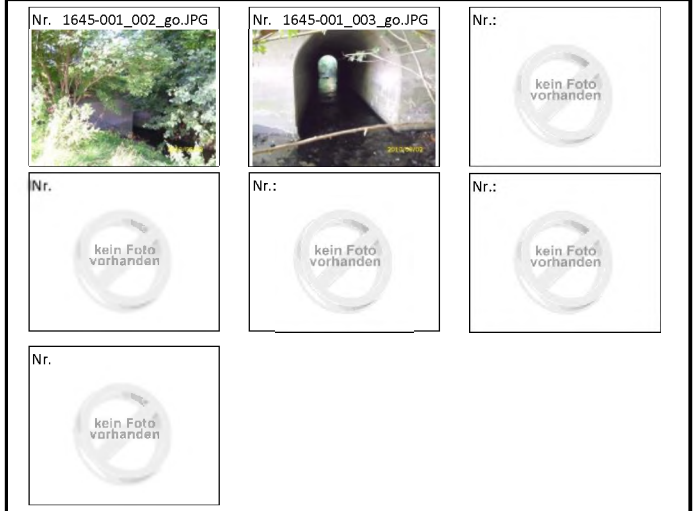
Nr.: 1645-001_001_go.JPG

Störfaktoren: Turbulenzen oder Turbulenzengefahr nach Regen usw. , Bermen fehlen

Uferlinie verengt oder wird vom Bauwerk unterbrochen

Brückentyp: Bogenbrücke

Lichte Breite [m]: 1,8
Lichte Höhe [m]: 2

Bermen-Anzahl: keine
Bermenform: keine
keine

Bermen sehr wichtig, weil viel Turbulenz bei Hochwasser.
